設備システム・事業計画 ⑩⑤

大口径配水管におけるバルブの破損事故の事例から、
想定される破損の原因とそれらの対応策の方向性

横浜市水道局

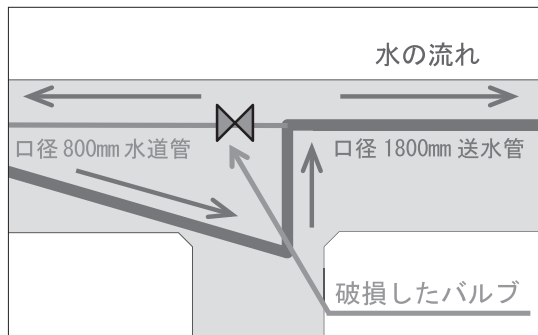
平成28年1月22日に横浜市港北区樽町二丁目において、口径800mmのバルブが破損し、漏水が発生しました。このバルブは市内の約13万戸に送水している口径1,800mmの送水管から分岐した口径800mmの配水管に設置されていました。

図1 配管概略図

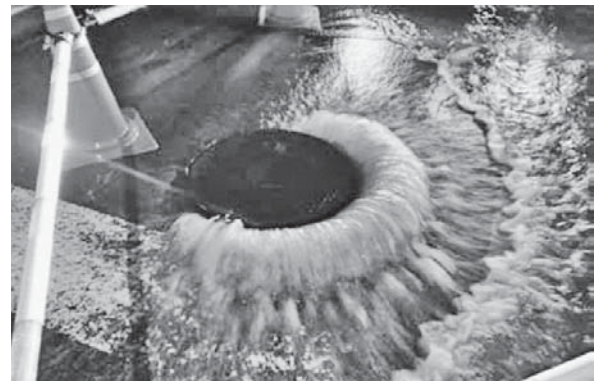
バルブからの漏水量は、200m³/時に及んでおり、応急措置として破損していたバルブを含む周辺3ヵ所のバルブを操作することで、漏水量は13.5m³/時まで減少しました。1月26日には漏水を弁室か

写真1 漏水発生当初の状況

ら雨水ますに流す仮設排水管を設置することで、道路上への漏水を解消することができました。

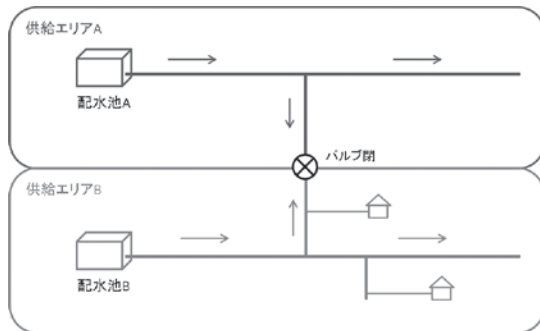
図2 系統切替のイメージ図（系統切替前）

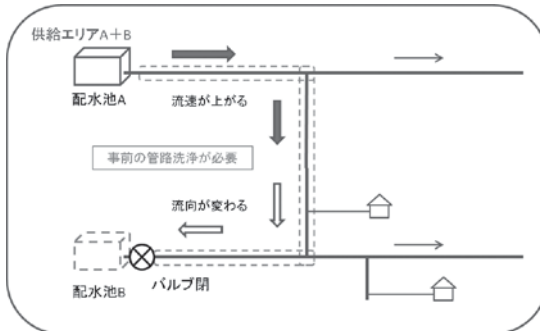
図3 系統切替のイメージ図（系統切替後）

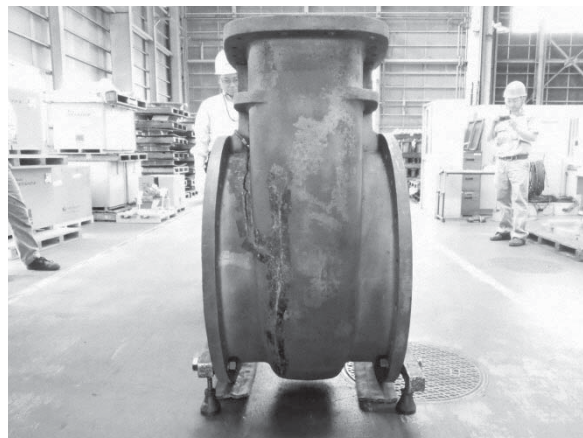
ひび割れは、バルブ弁箱の下流側の上部から左右の側面に斜めに入り、弁箱の底部まで到達していました。このようなひび割れは、バルブ弁箱に対して引っ張る力が働いたためと推定した。また、一部部材を切出して行った強度試験の結果、設置された当時の基準を概ね満たしていることが分かりました。

写真2 バルブの亀裂状況

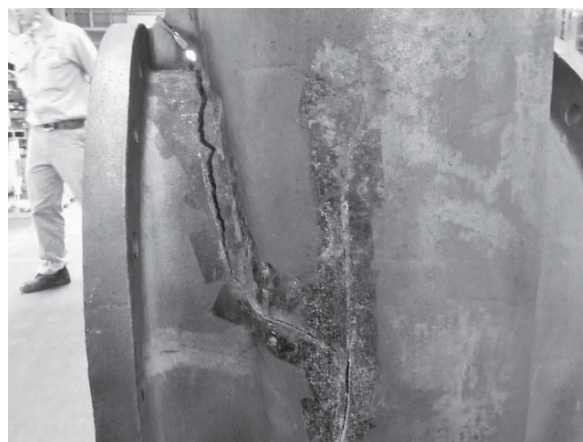
写真3 バルブの亀裂状況 (拡大)

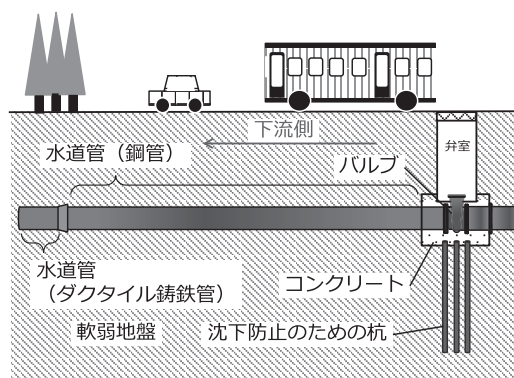
破損したバルブが設置されていた地盤は、軟弱地盤であったため、バルブには沈下防止のための杭が打たれていました。また、バルブの周囲には、弁室の土台となるコンクリートがあり、破損したバルブから下流側は、鋼管が19m配管され、その先はダクタイル鋳鉄管で配管されていました。周

図4 バルブの設置状況

辺地盤の沈下量を確認したところ、昭和44年の竣工当時からの47年間で約22.4cmの地盤沈下が認められました。

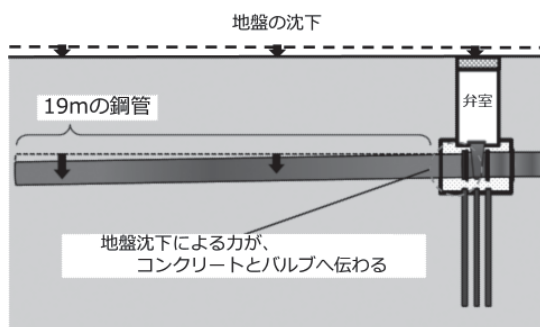
調査結果から、バルブが破損した原因は、①バルブ下流の配管が継ぎ目のない19mの鋼管であったこと、②バルブ周辺地盤の継続的な沈下の進行により、鋼管とバルブで沈下量に差が発生したこと、③防護コンクリートのひび割れによりバルブに力が集中したことに加えて、沈下抑制対策として伸縮管が設置されなかったことが関連したと想定しました。

図5 地盤沈下の発生

対策が必要なバルブの絞込みを迅速に行うために、第一段階として、破損したバルブと同様の条件、(1) 軟弱地盤に設置されている、(2) 弁室に杭が打たれている、(3) 鋼管で配管されている、(4) 伸縮管が設置されていない、で絞込みを行い、100基のバルブを抽出しました。

新設する水道施設への対応として研修等を実施し、今回の調査結果から想定された破損原因や、再発防止に向けた対応の方向性を局内で共有しました。さらに、口径400mm以上の管路設計をする際に伸縮管の必要性を判断できるチェックリストを作成し、運用を開始しました。

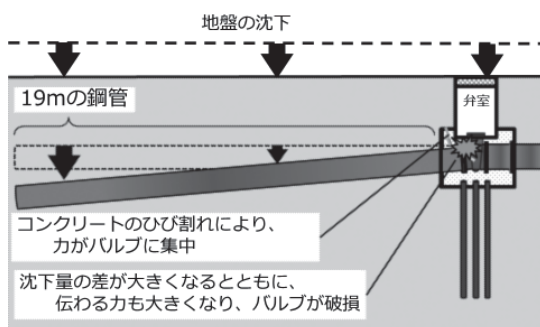
図6 バルブの破損
