大阪府北部の地震における 水道被害とその対応

平成30年10月19日

大阪広域水道企業団

北部水道事業所

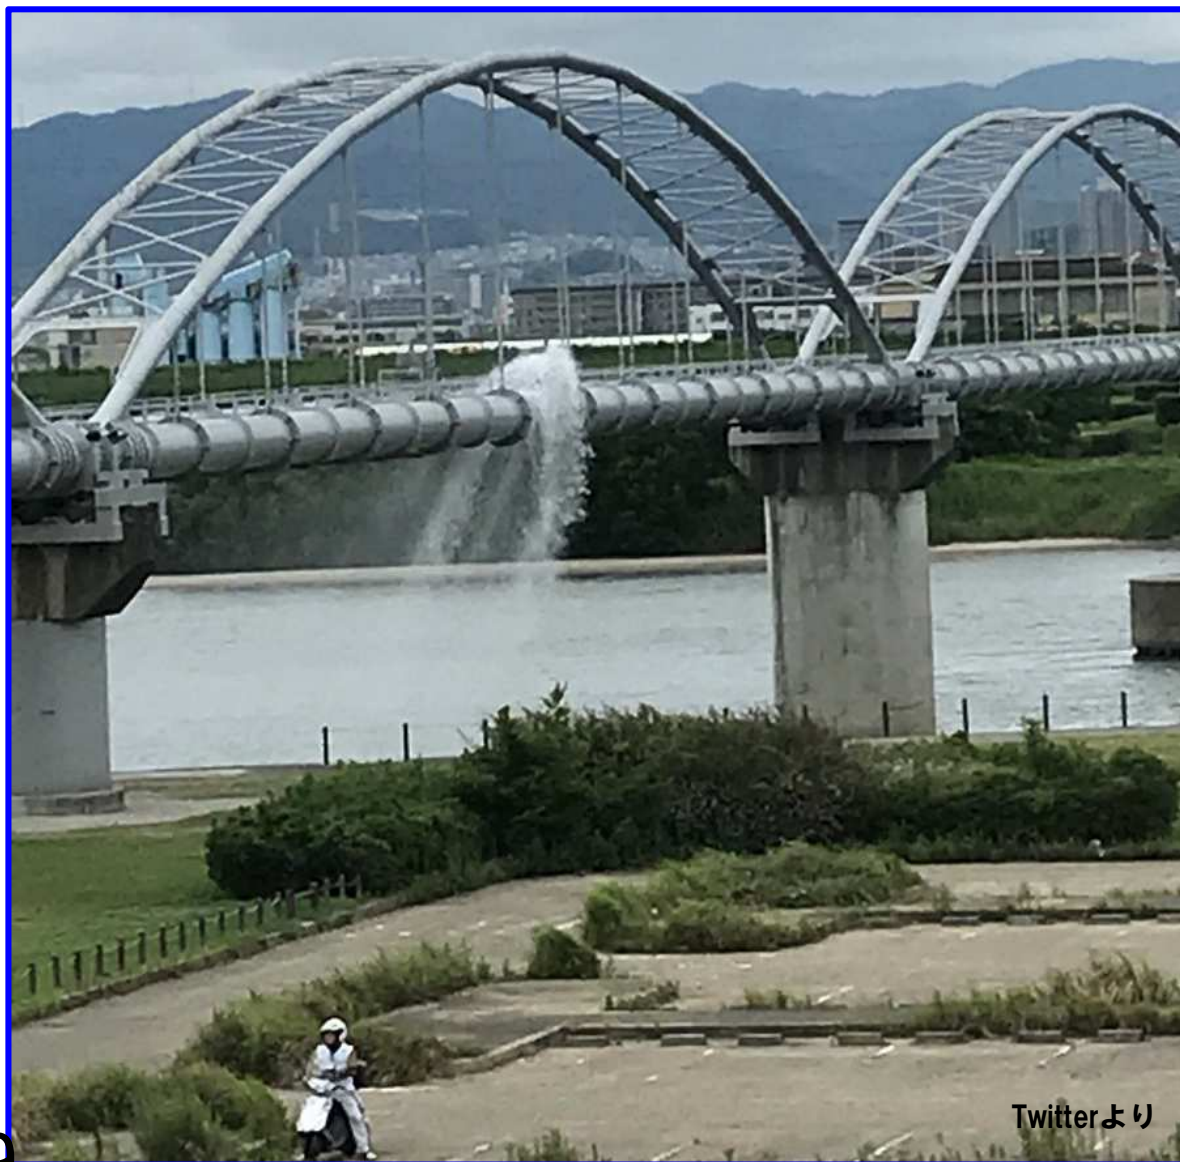
空気弁からの漏水①

淀川に架かる枚方
水管橋(ランガー補
剛形式 $L \approx 700\text{m}$
 $\times 2$ 連)

5拡管水管橋に5つ
の空気弁があり、そ
のうち2つの空気弁
から漏水していた。

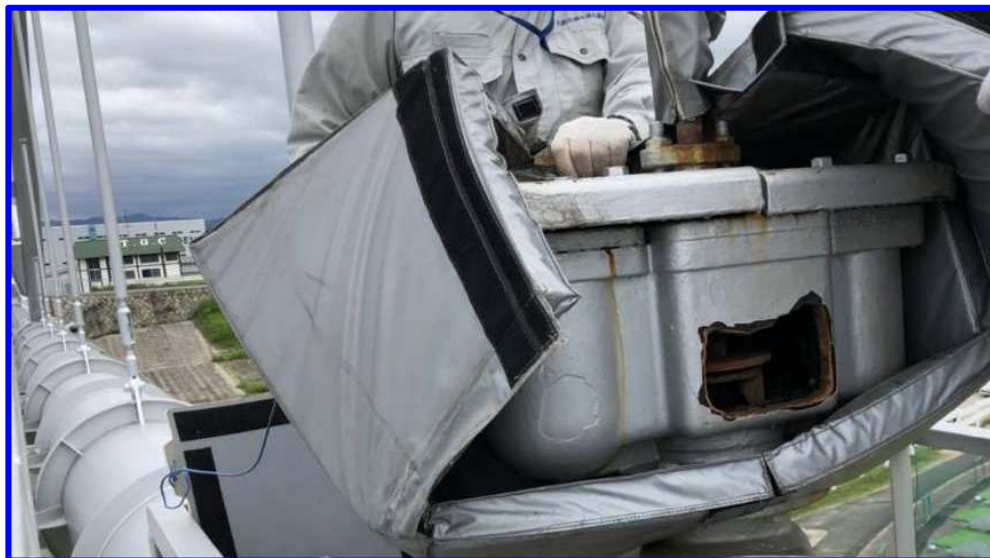
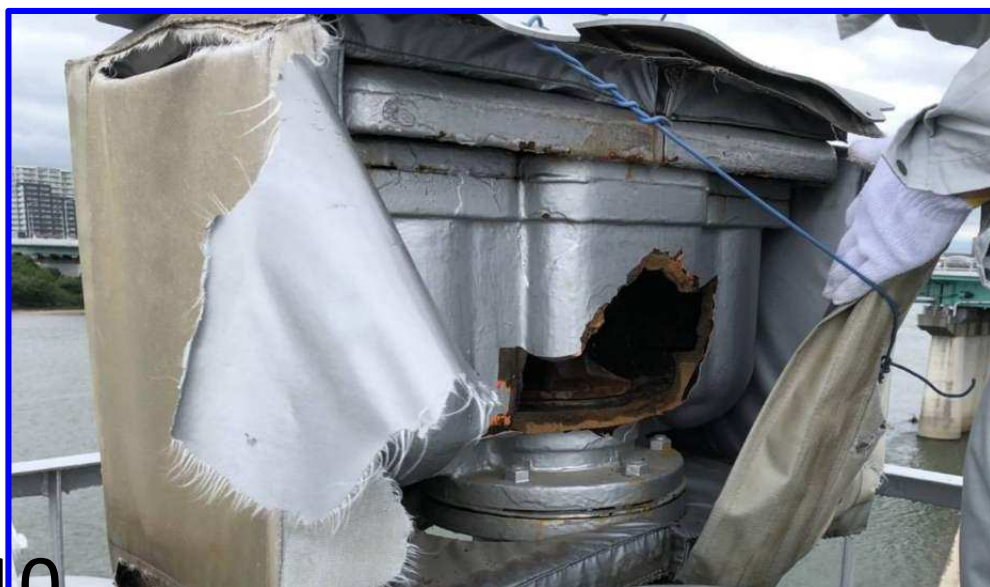
空気弁からの漏水①

今回破損した2つの空気弁とも、昭和39年頃に設置したFC製である。

破損していない空気弁3基は、平成17年度以降に取り換えたもの。

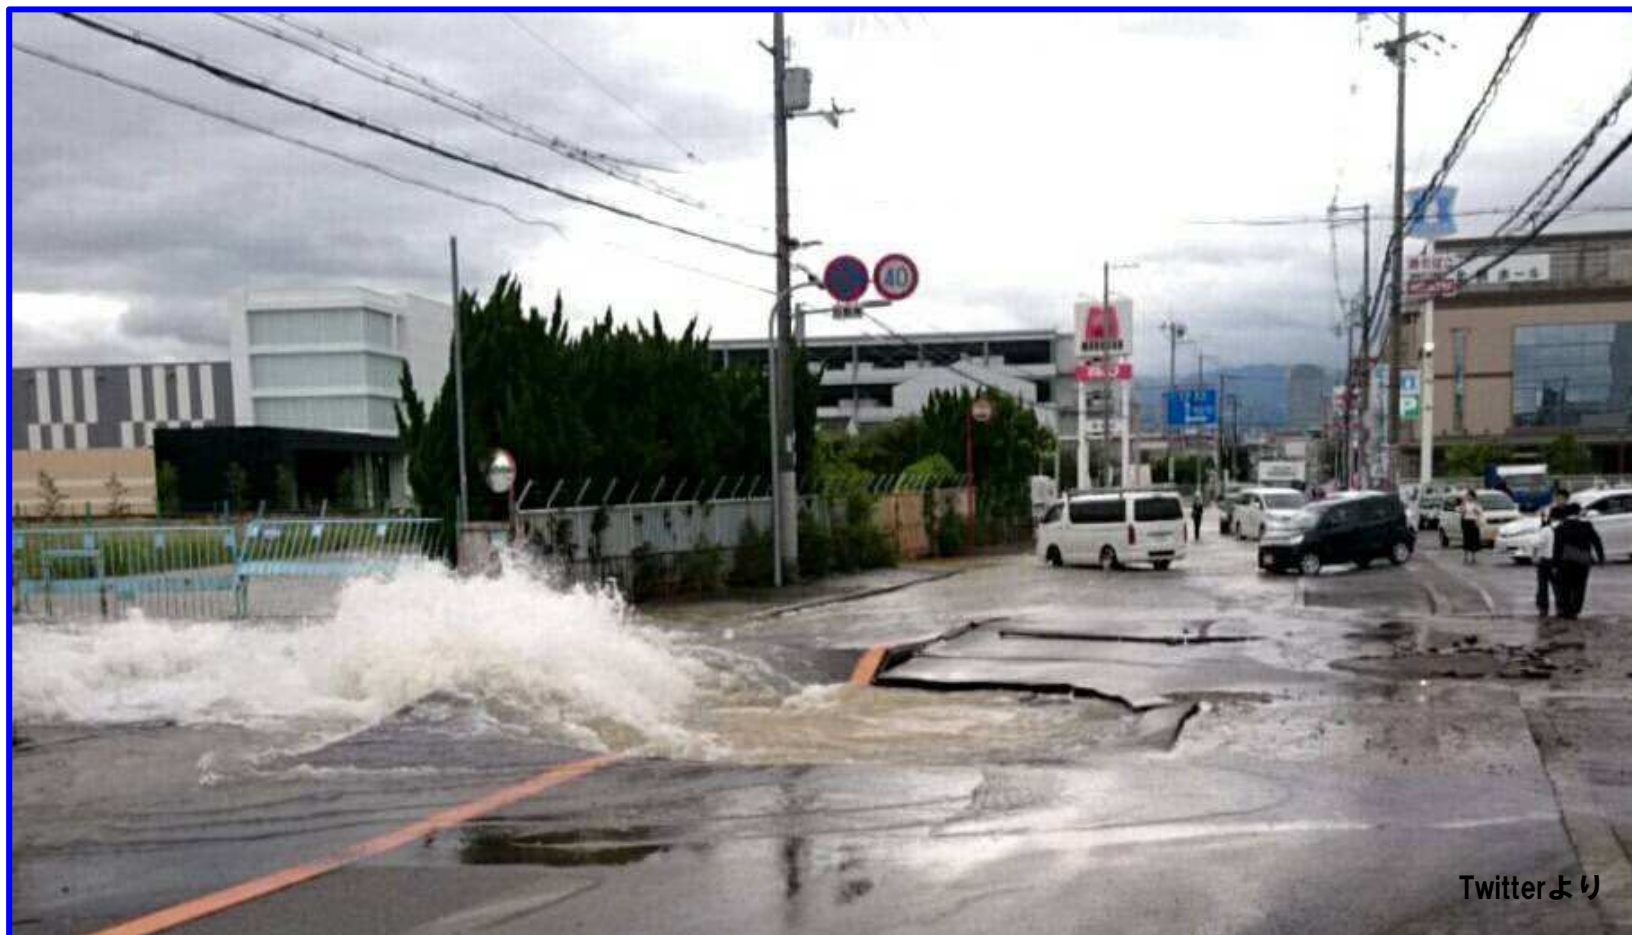
管路漏水（高槻市下田部町）㊤2

村野浄水場（枚方市）からの送水は停止したが、その後も管内の水が流出。破損管が特定できない。

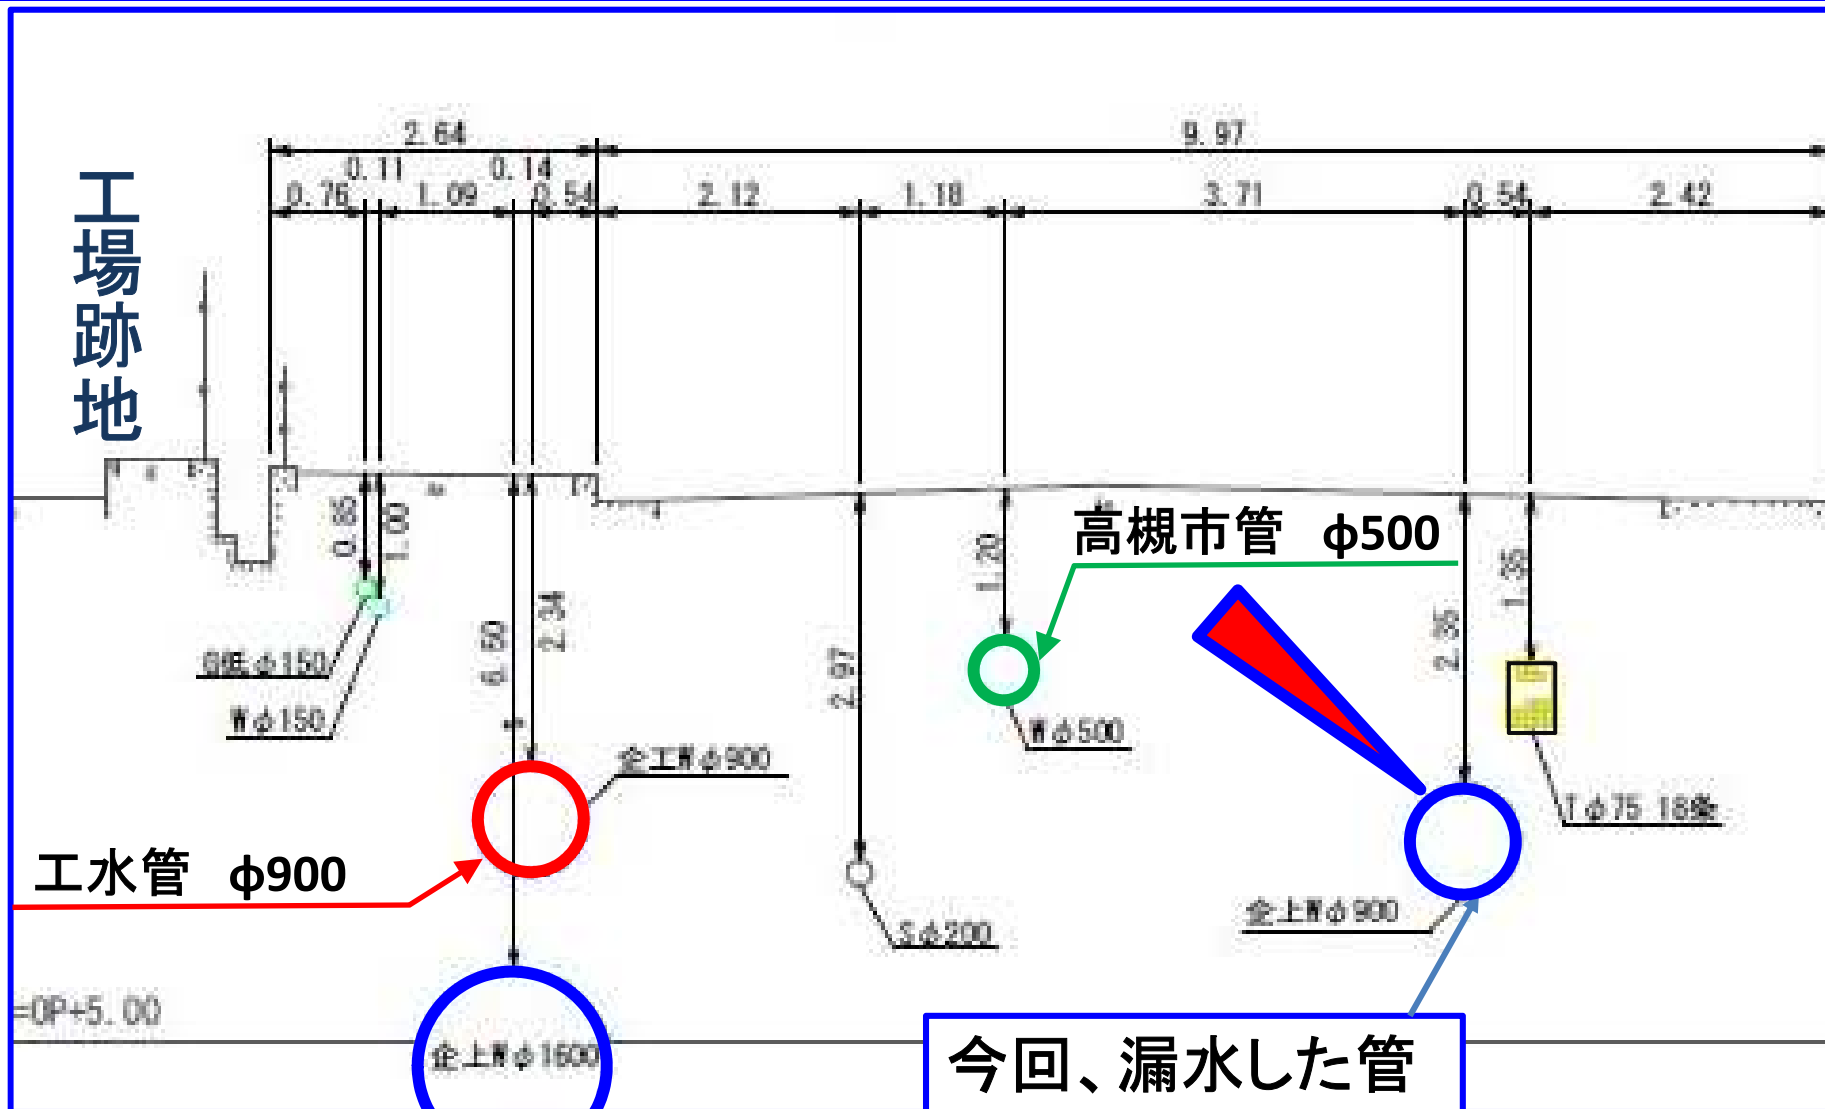
漏水箇所近傍の地下埋設状況①2

今回、漏水した管
(4拡管 φ900)

12 5拡管 φ1600

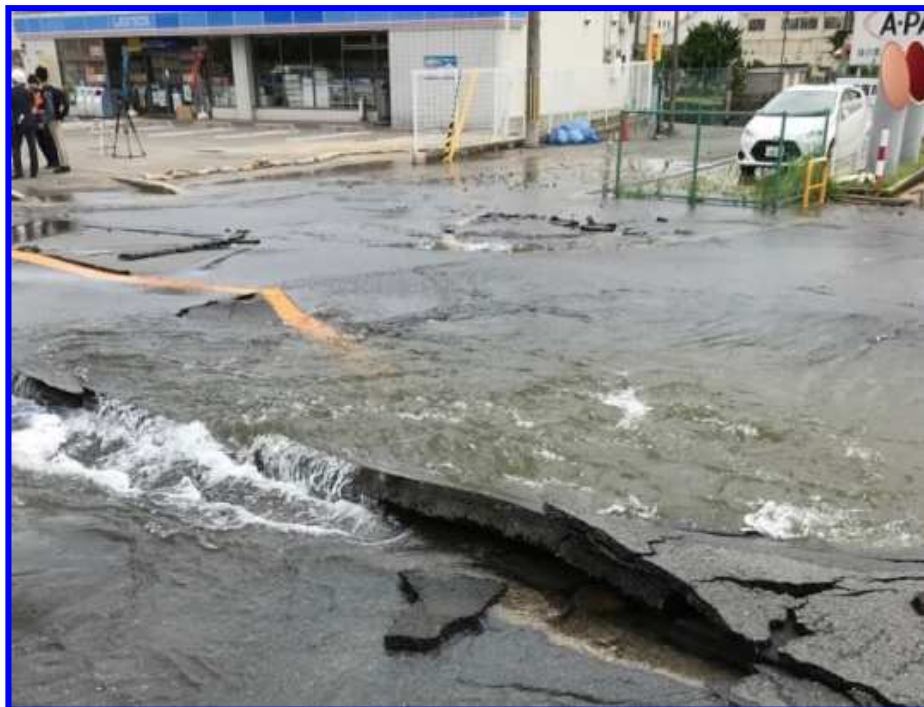
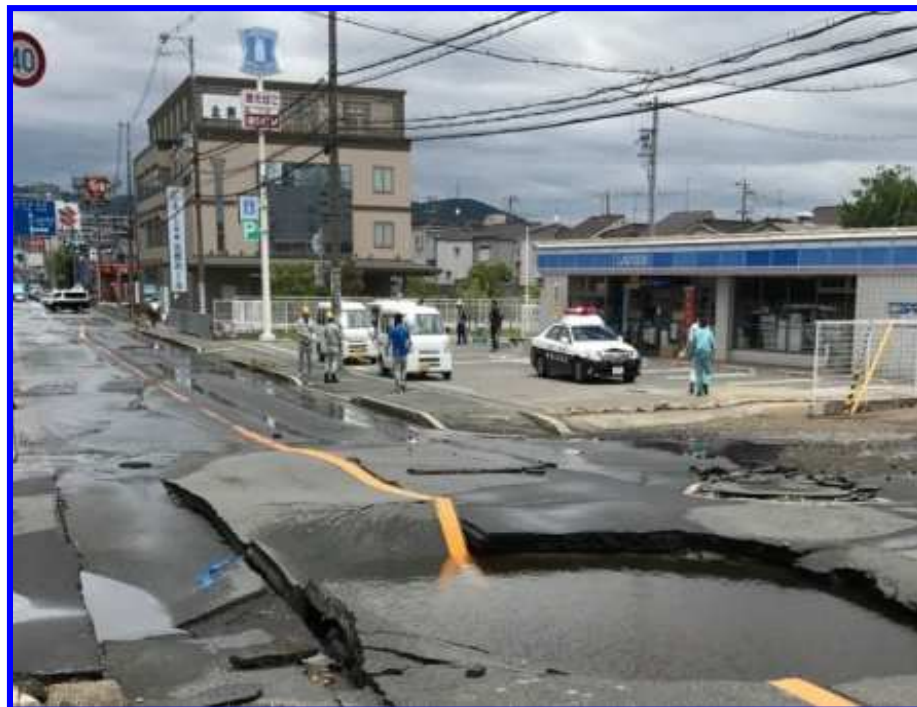
管路漏水（高槻市下田部町）①2

管内からの漏水を止めるため、バルブの閉作業を実施し、4拡管(φ900)からの漏水を確認。

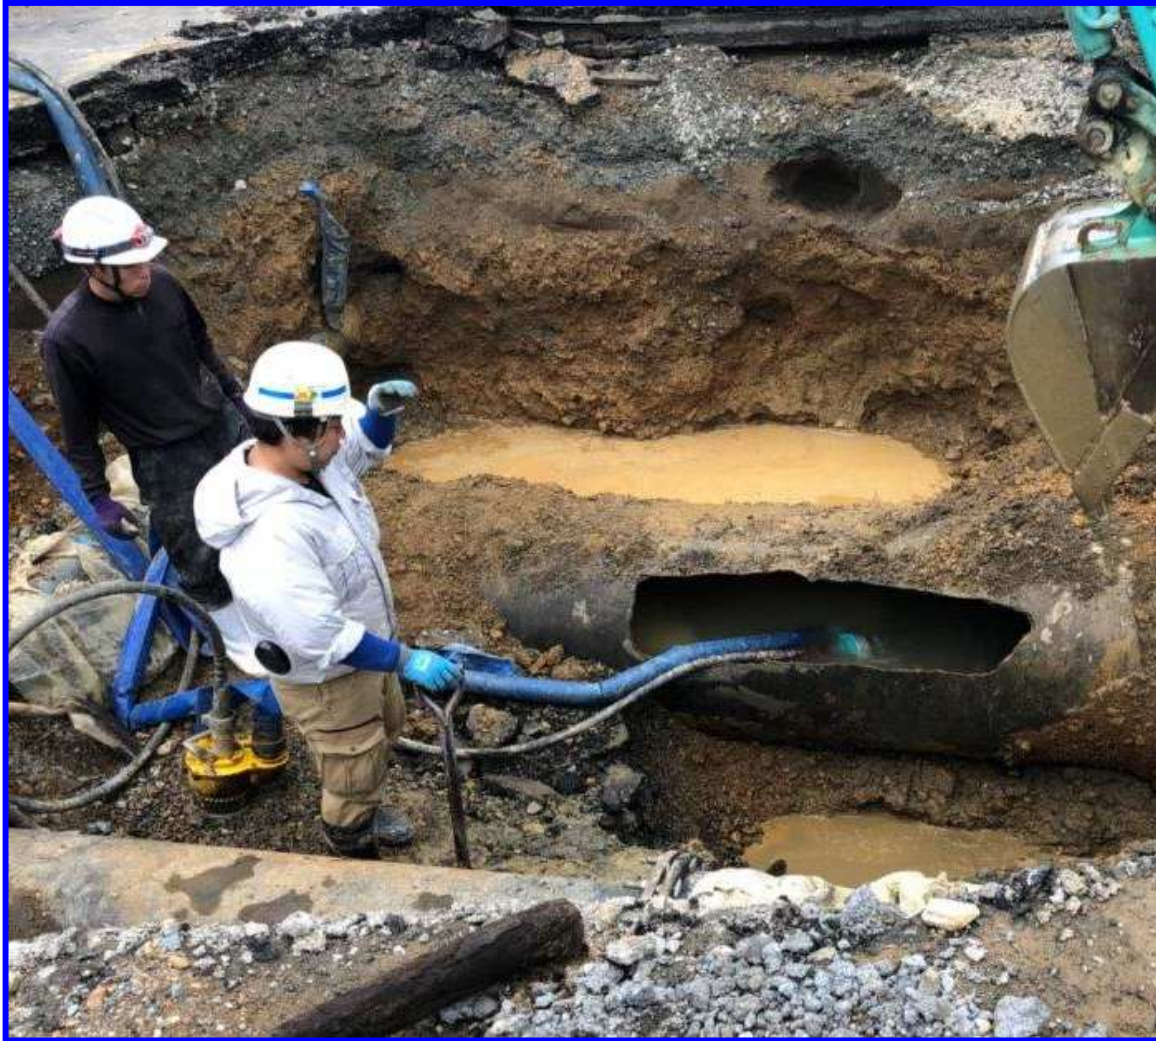
破損箇所確認（6/18 15時頃）

漏水箇所は、昭和38年頃に布設したダクタイル鋳鉄管（A形）の管胴体部に0.3m×1.5mの穴が開いていた。

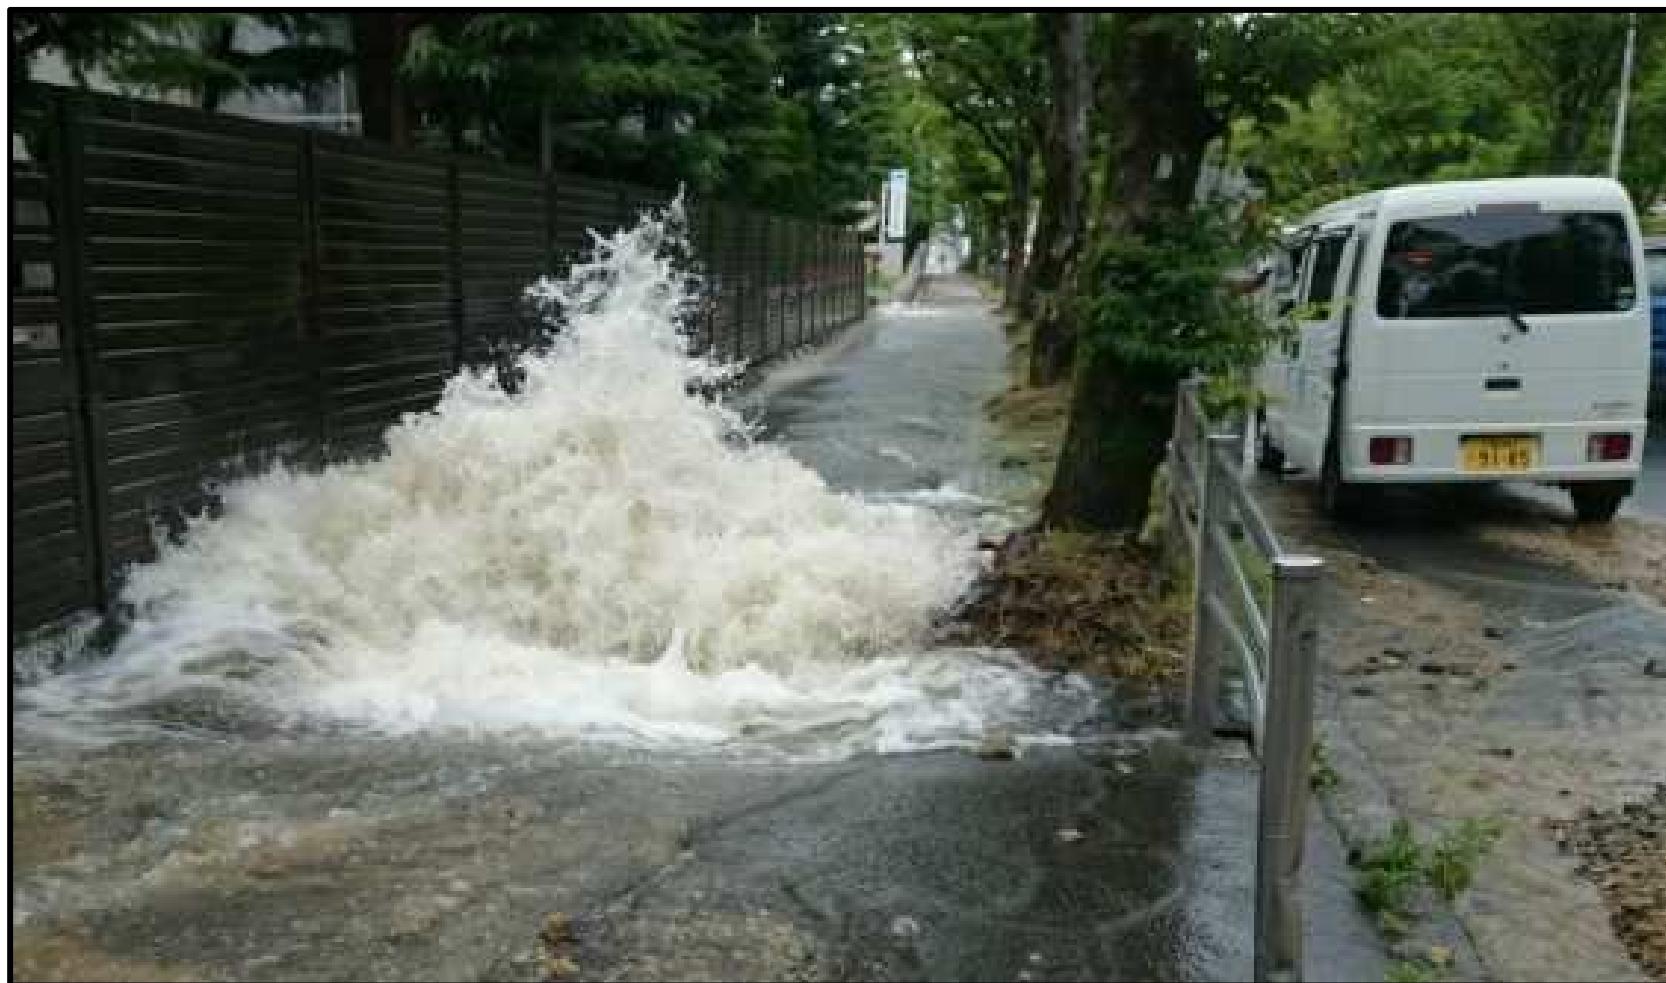
管路漏水（吹田市藤白台）㊤3

村野浄水場から豊中市や吹田市に送水している
4拵蓮間幹線(φ800)からの漏水。

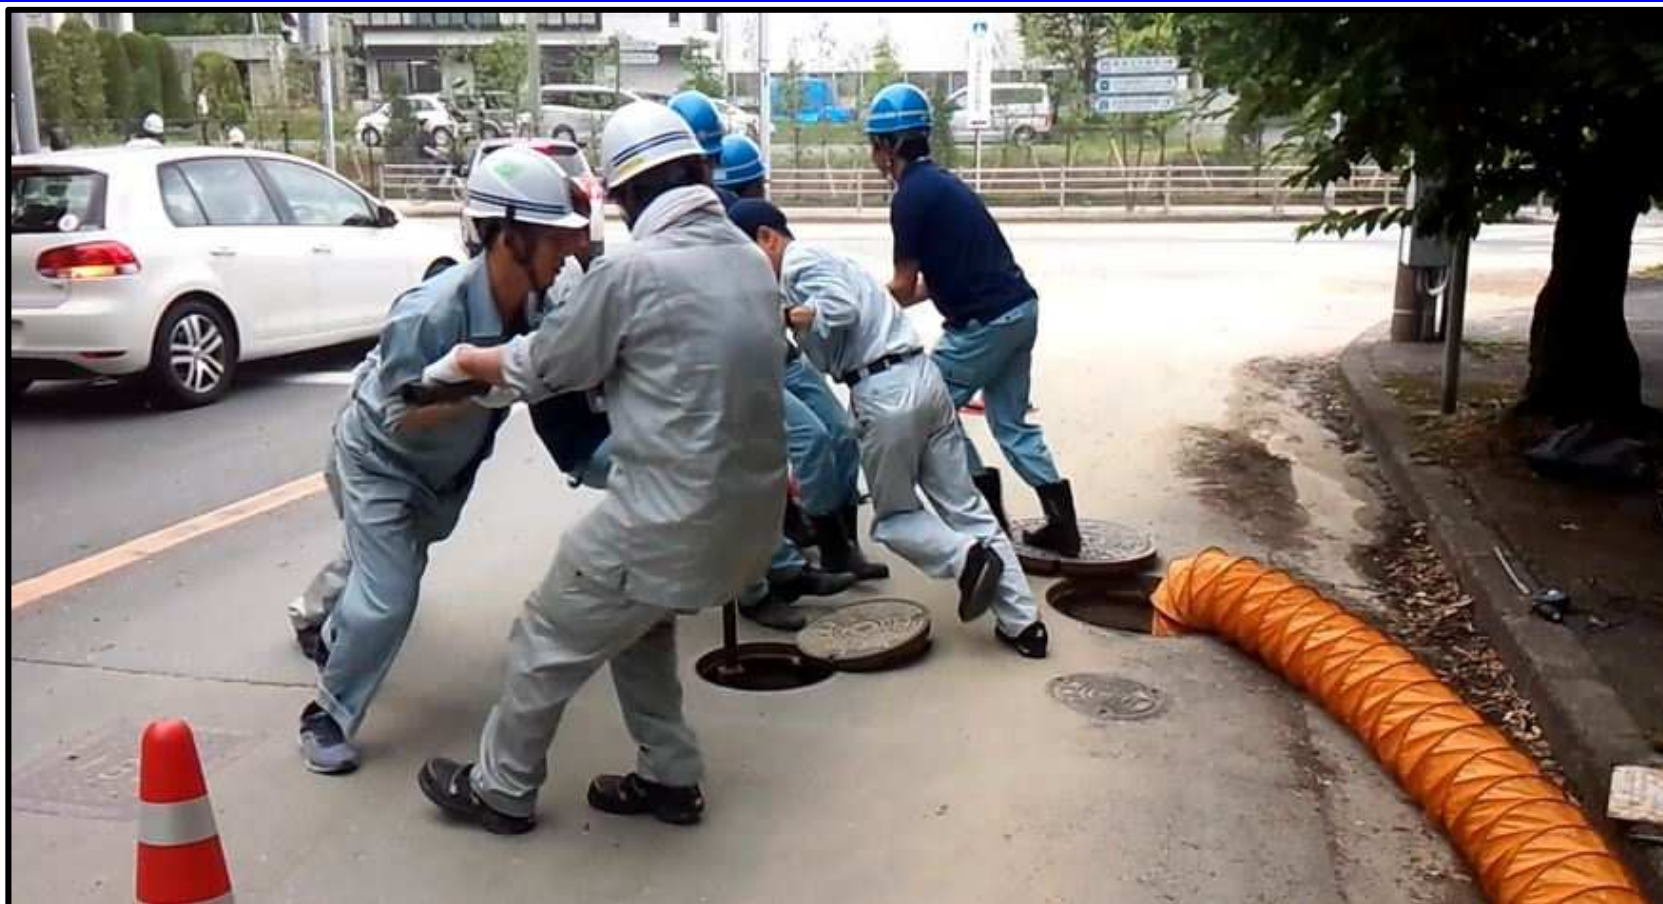
管路漏水（吹田市藤白台）㊤3

4拵蓮間幹線V3バルブ(φ800)の開閉作業。全開から全閉で145回転必要。吹田市職員に応援頂く。

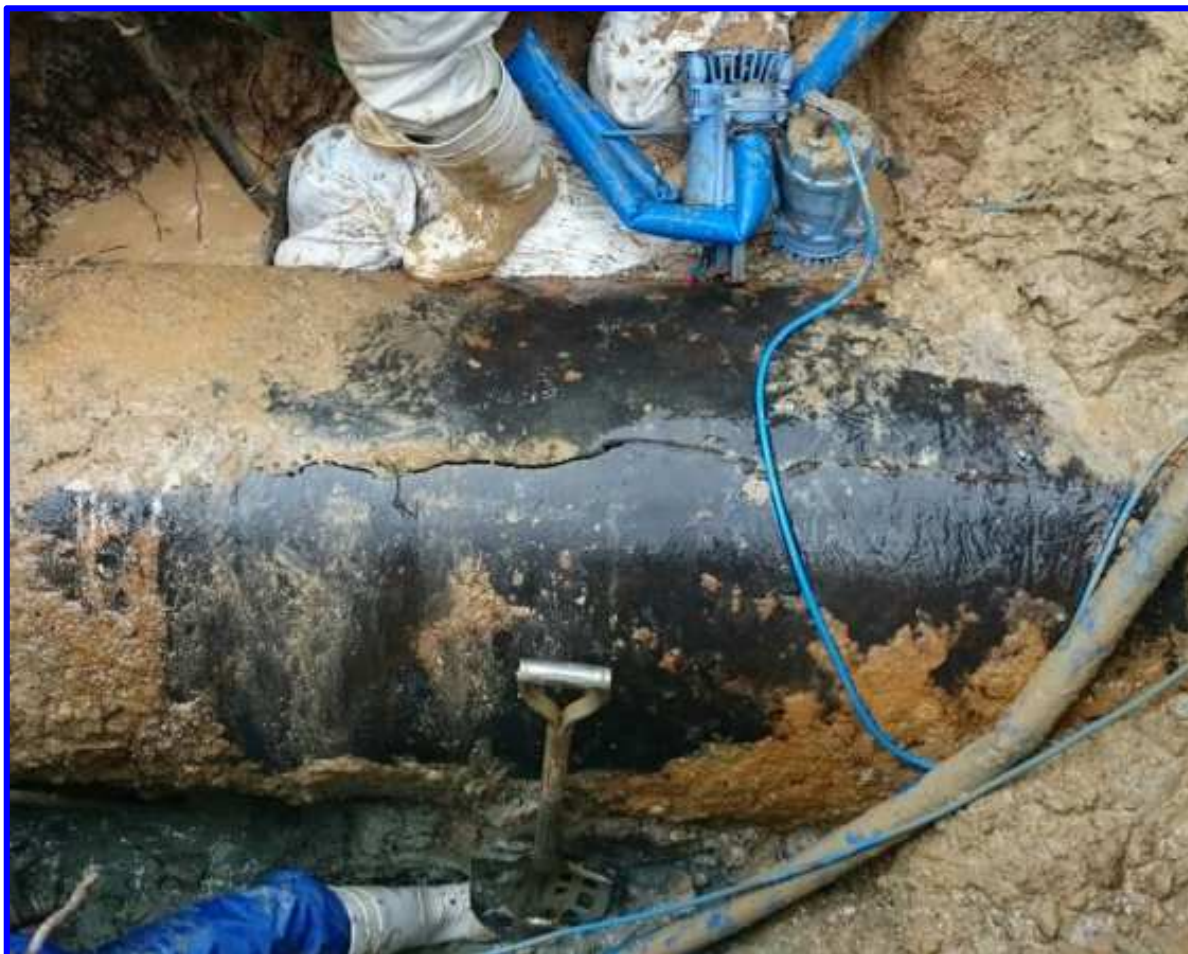
管路漏水（吹田市藤白台）㊤3

漏水箇所は、昭和40年頃に布設したダクタイル鋳鉄管の管頂部に、長さ1.6mの亀裂があった。

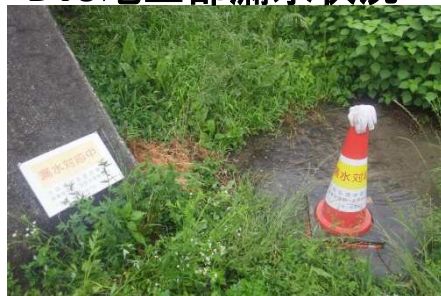
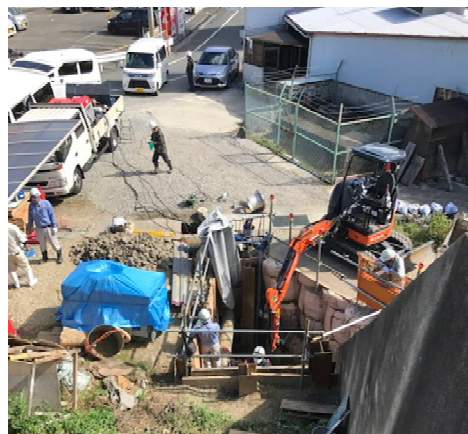
DV9地上部漏水状況

漏水箇所は、5拵北部幹線のドレン管 (SS φ400)。無数に腐食孔あり。
既設管撤去のうえ、SUS鋼管布設。

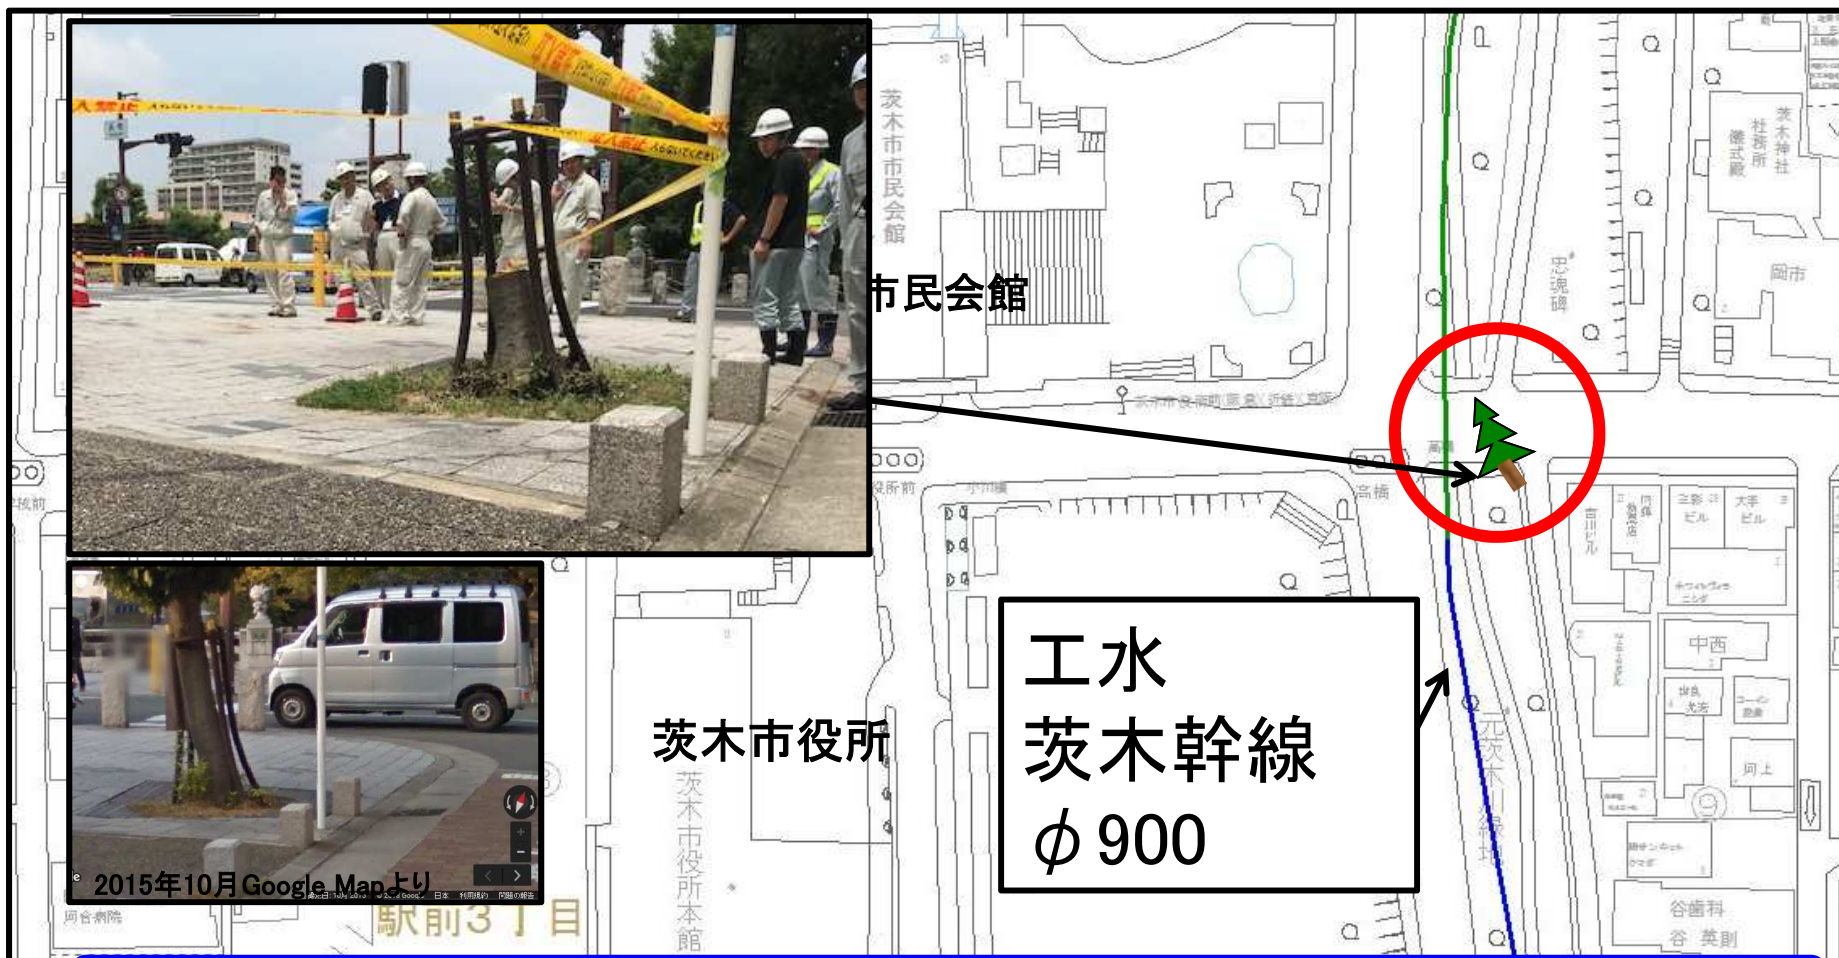
管路漏水（茨木幹線） 工1

6月21日に茨木市より一報。当該箇所の遊歩道を通行止め。
6月22日に茨木市より、樹木が傾斜したことや、道路陥没が発生したと通報。

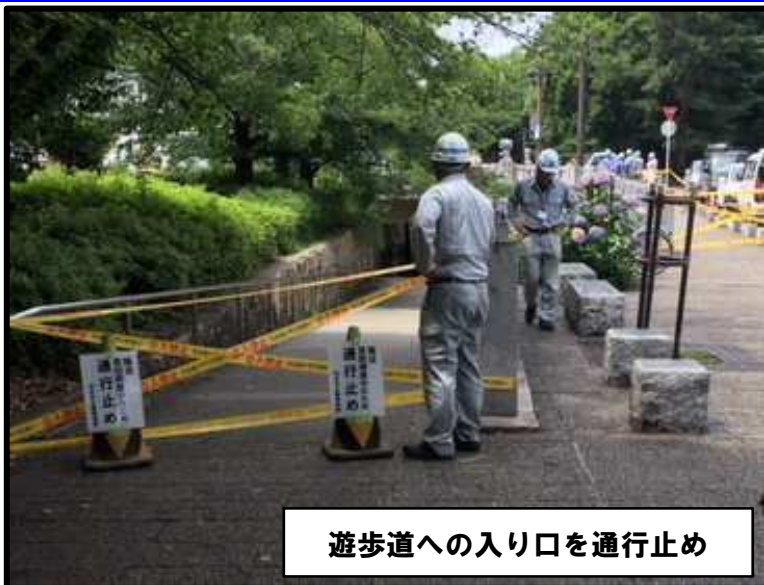
遊歩道への入り口を通行止め

漏水箇所は、工業用水の茨木幹線の推進用鋼管部と想定。漏水の確認された遊歩道を通行止め。

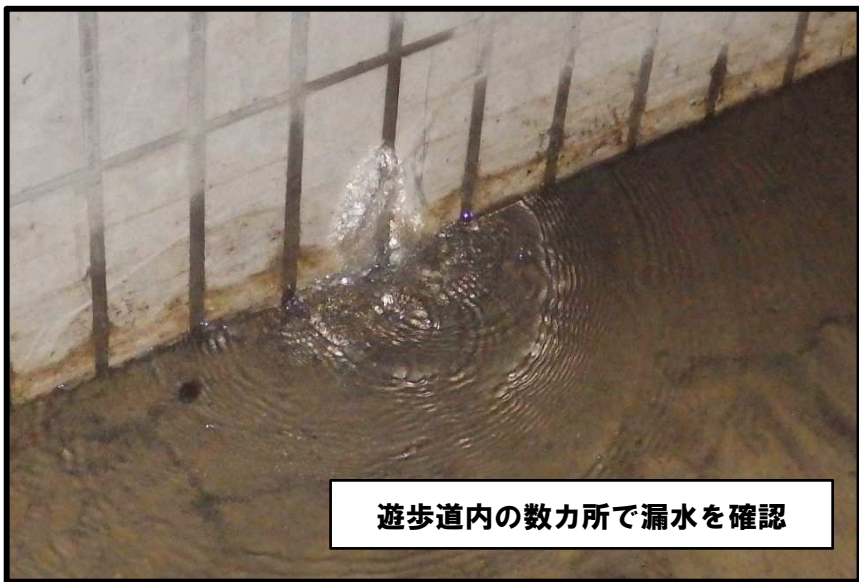
遊歩道内の数力所で漏水を確認

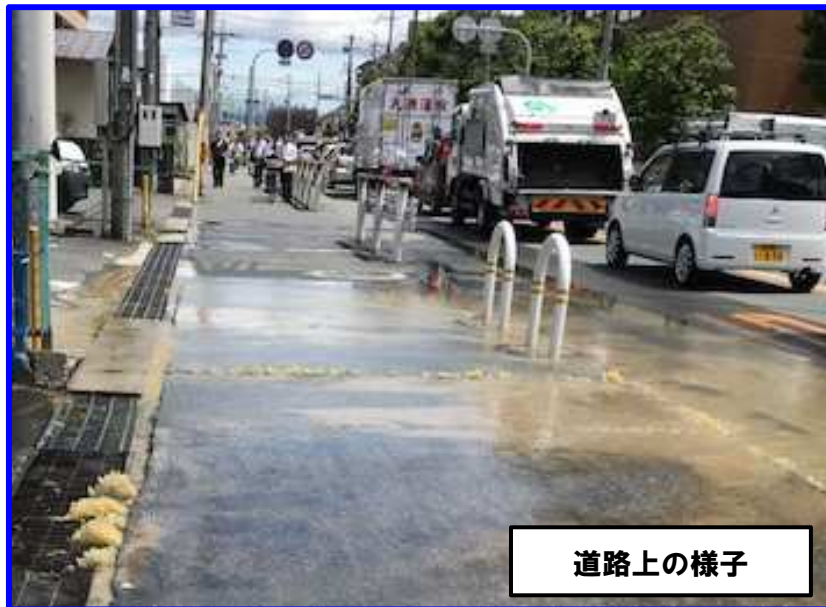
道路上の様子

工業用水の破損個所。
昭和42年頃に設置した
ダクタイトイル铸铁管
($\phi 200$)である。

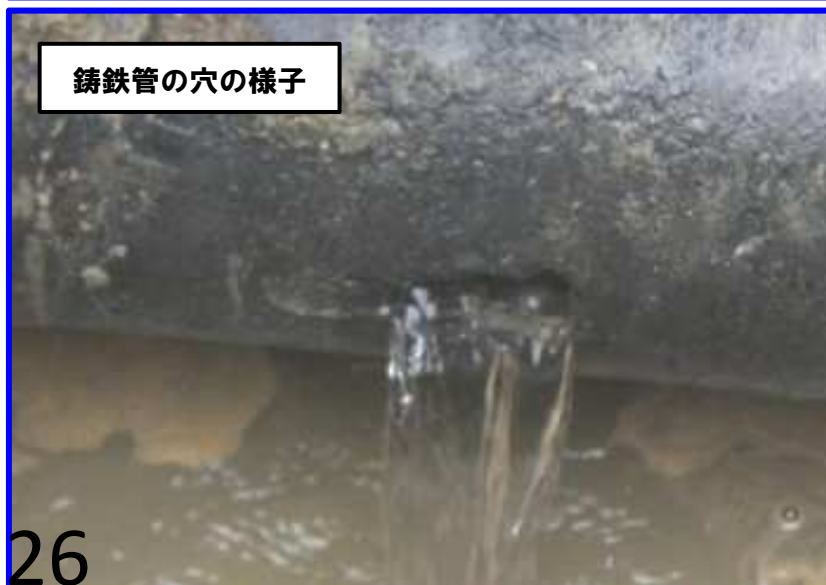
铸铁管の穴の様子
