平成26年4月24日  
第129回水道技術懇話会

# 東日本大震災における液状化 —水道施設の耐震化にむけて—

関東学院大学理工学部  
若松 加寿江

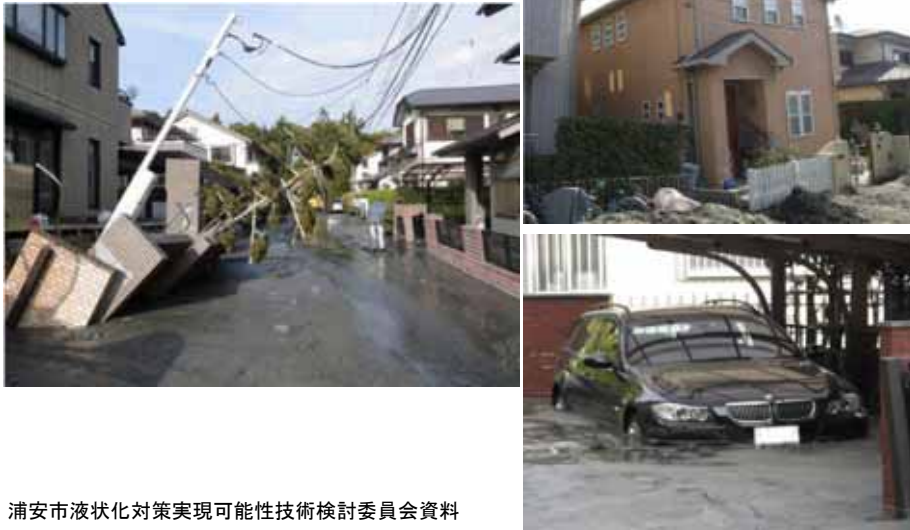
# 浦安市では市域の85%が液状化

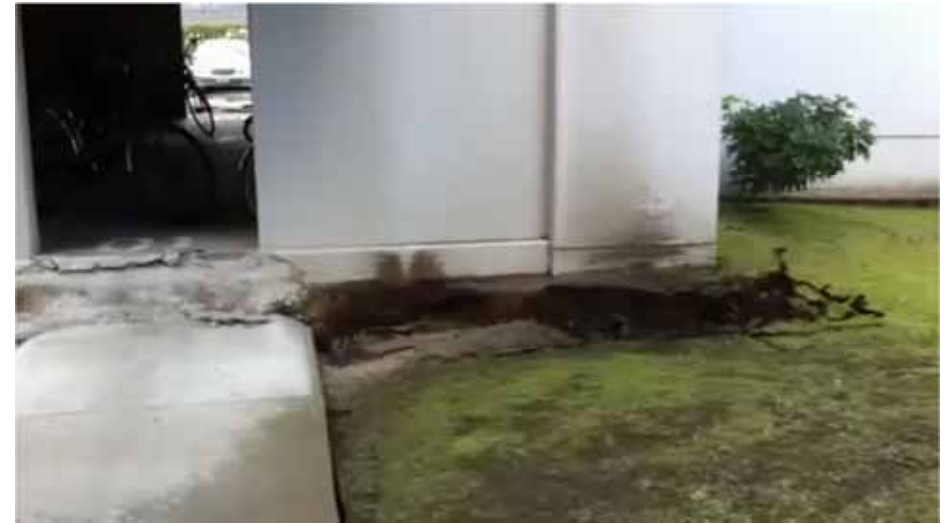
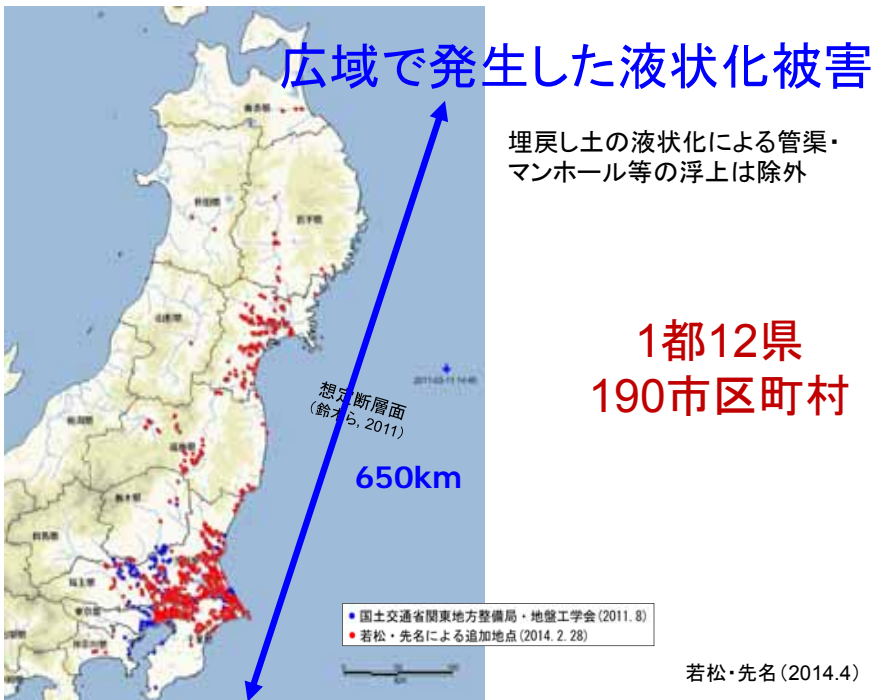
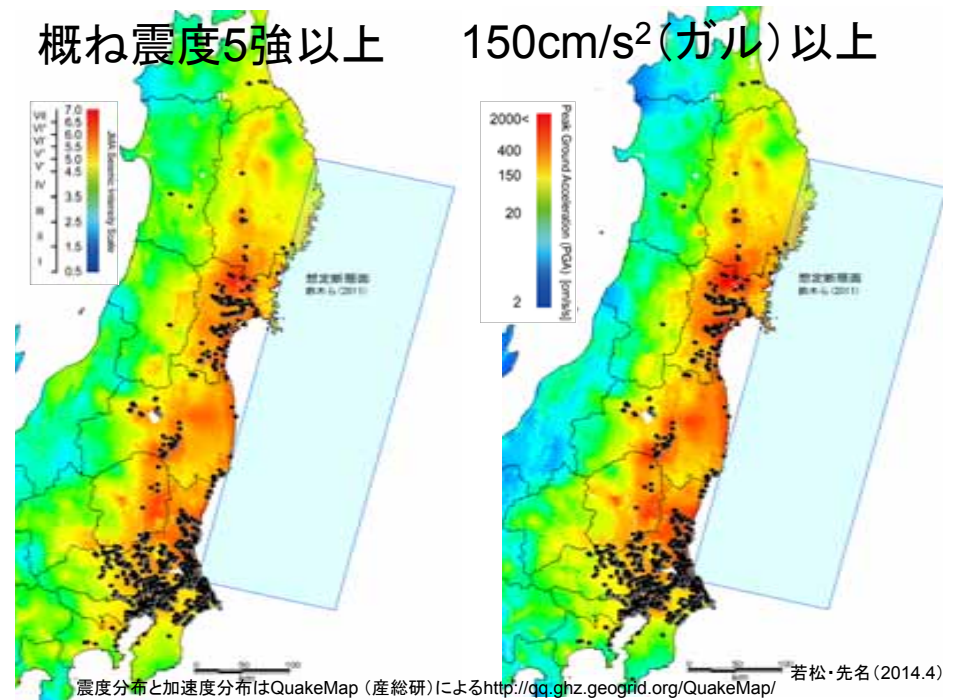
# 基礎地盤が液状化した建物(浦安市)

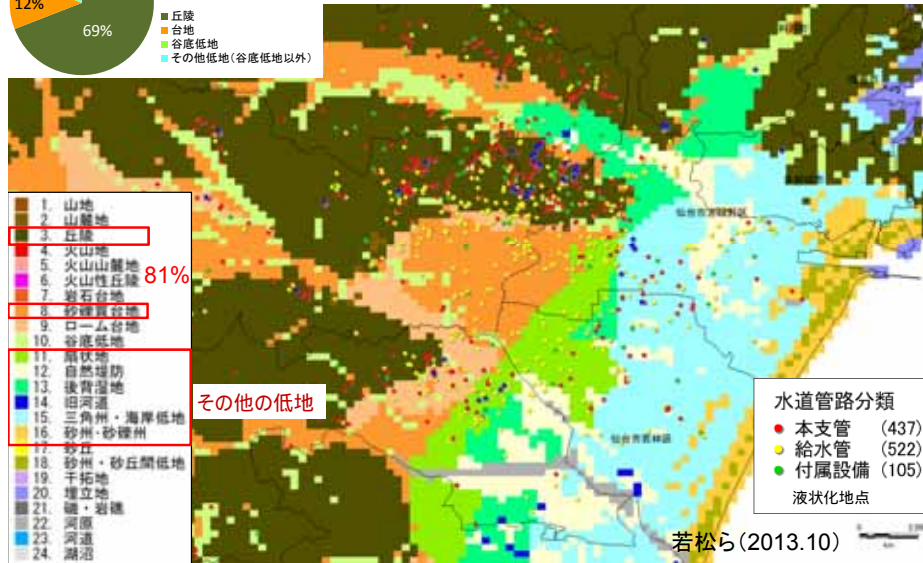
# 仙台市の水道施設被害地点(1064件)

本支管被害の81%が硬質地盤の丘陵と台地で発生  
液状化も丘陵地帯で発生

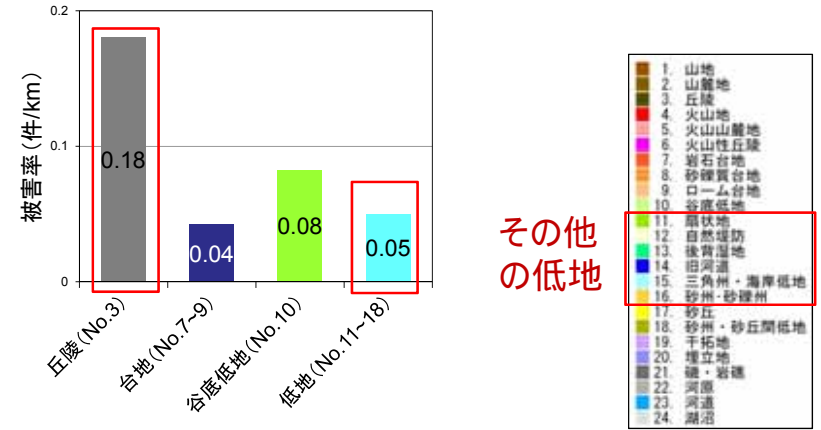
# 仙台市における 微地形区分ごとの本支管被害率 丘陵の被害率は、低地の3.6倍

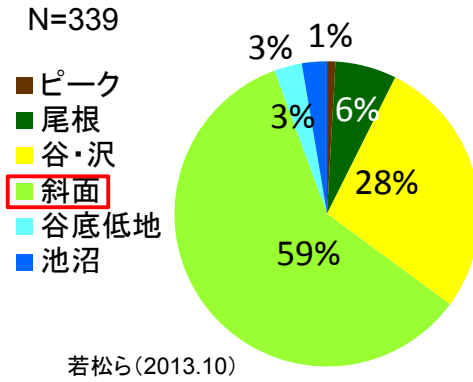
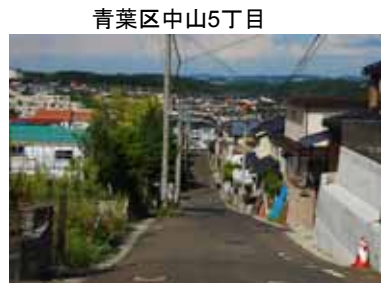
# 丘陵・台地の造成地での 本支管被害地点の旧地形

斜面が多い。数は少ないが、元池沼が含まれることに注目

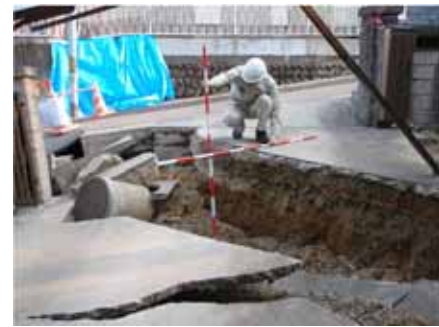
太白区緑ヶ丘4丁目

# 造成地における地盤変状

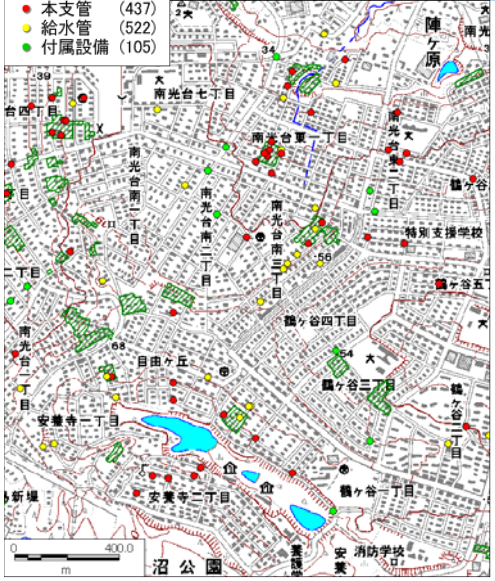
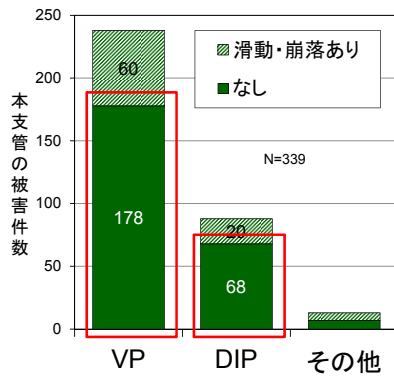
# 本支管被害地点と地盤変状発生域 の重ね合わせ

被害は、滑動・崩落発生地区  
に集中したわけではない

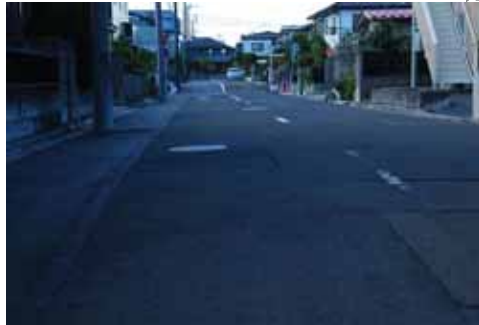
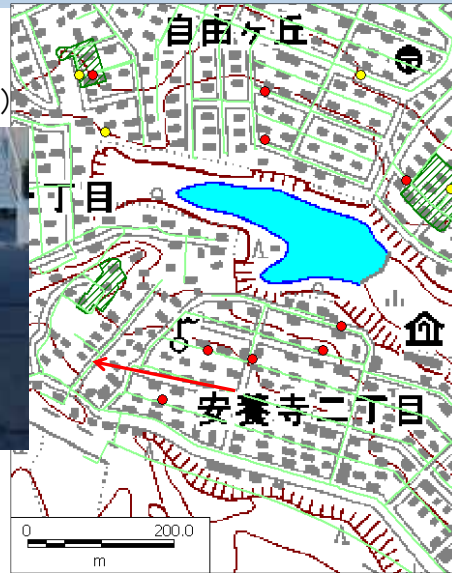
# 宮城野区安養寺75mmVP配水管被害5箇所

西方を望む(2012年9月12日撮影)

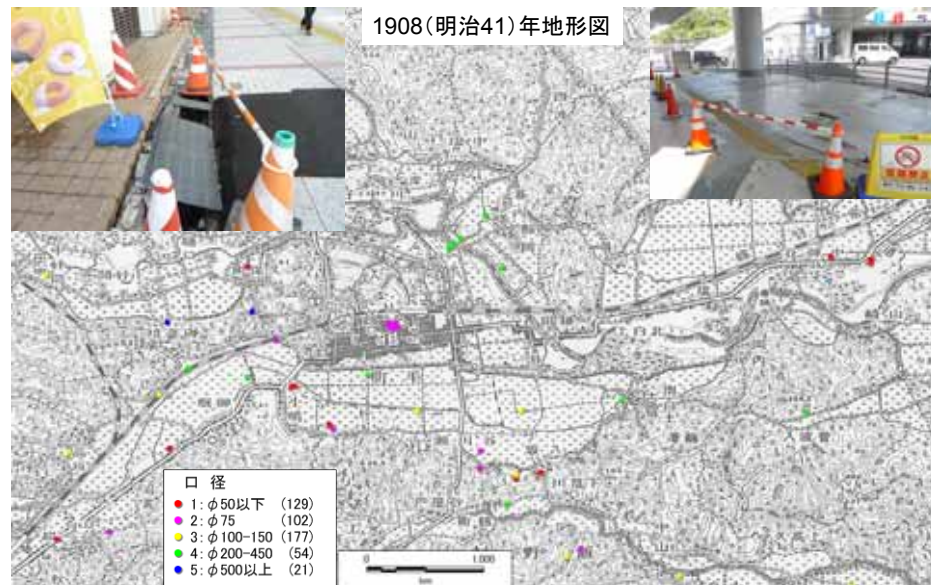
# 地盤変状は激しかったいわき駅付近(軟弱地盤) 噴砂は確認できず(写真は、2011年5月4日の駅前の状況) 配水管被害は軟弱地盤(后背湿地)と硬い地盤(丘陵)の境界に多い

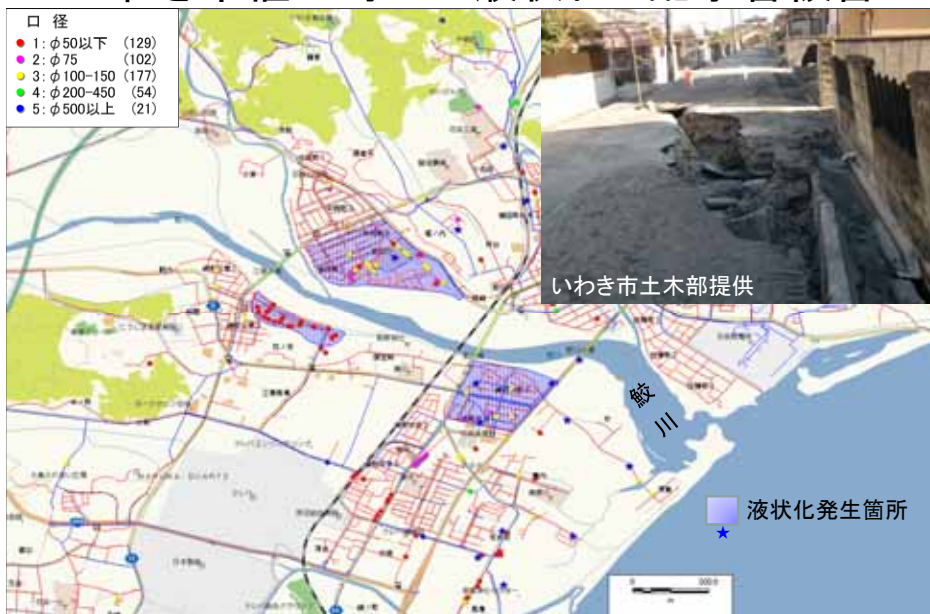
# いわき市植田町での液状化と配水管被害

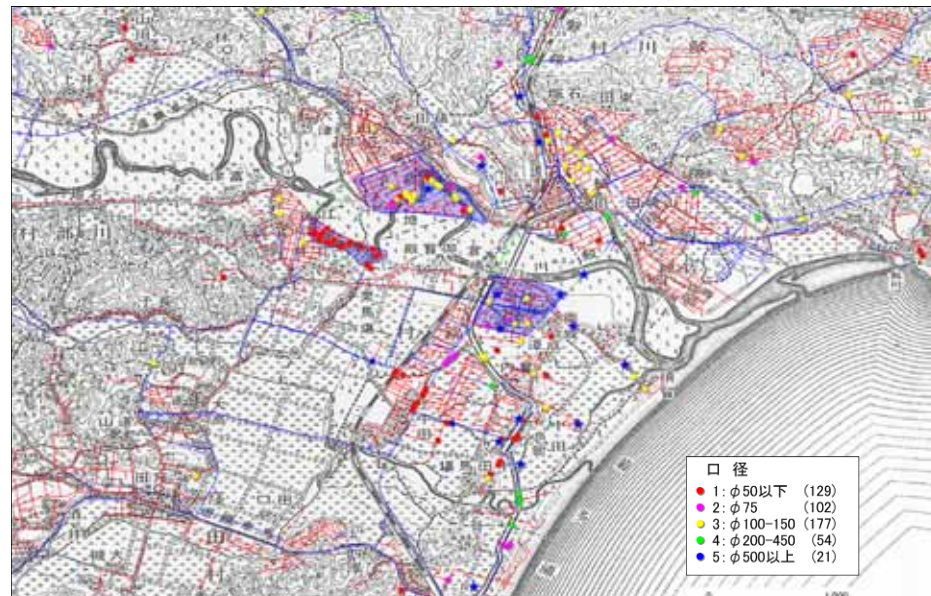
# 1908年(M41)地形図との重ね合わせ

鮫川の旧河道をなぞるように管路被害が発生。旧河道沿いに新たに管路を敷設する場合は液状化対策を!

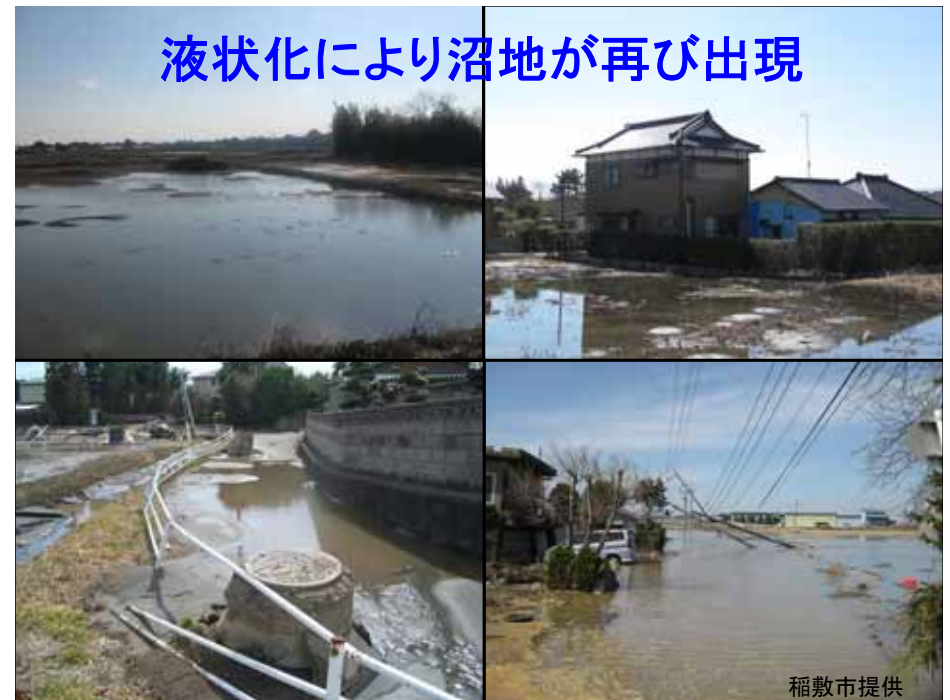
### 液状化により沼地が再び出現

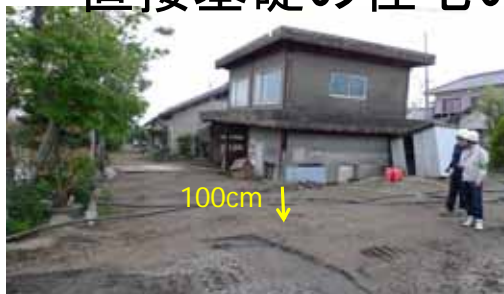
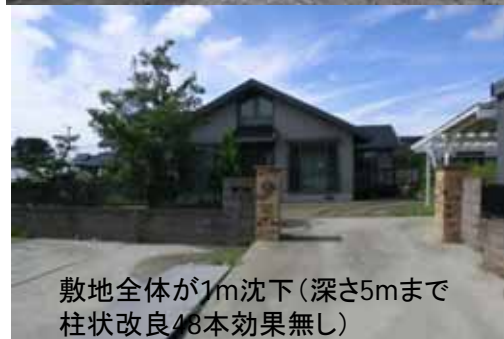
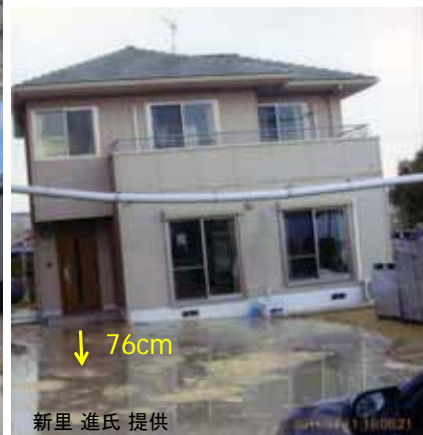
# 直接基礎の住宅の過大な沈下量

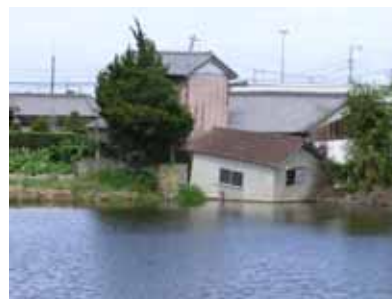
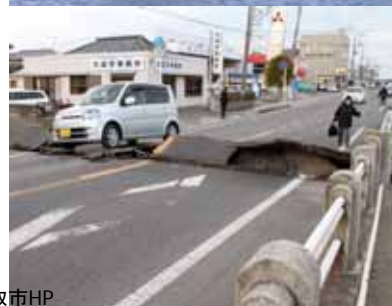
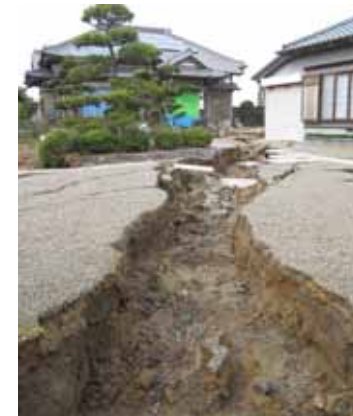
# 側方流動も発生

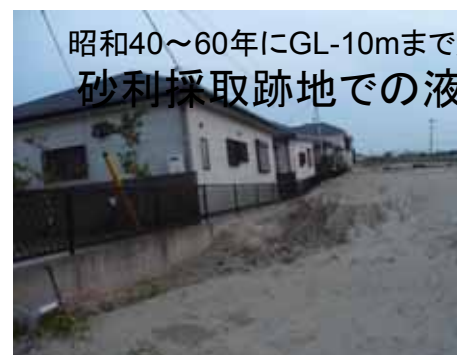
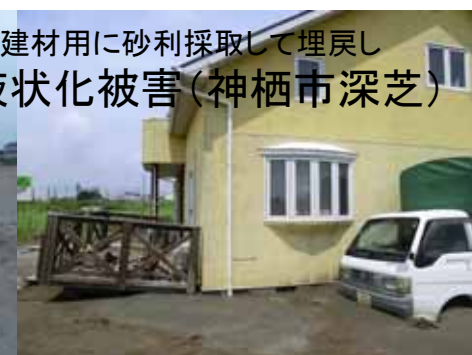
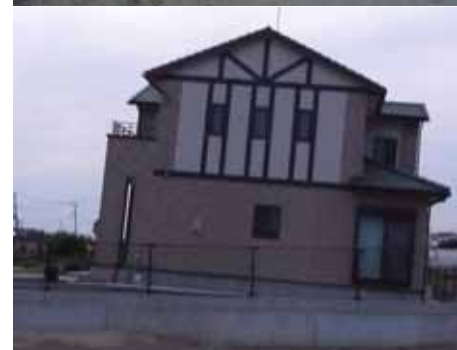
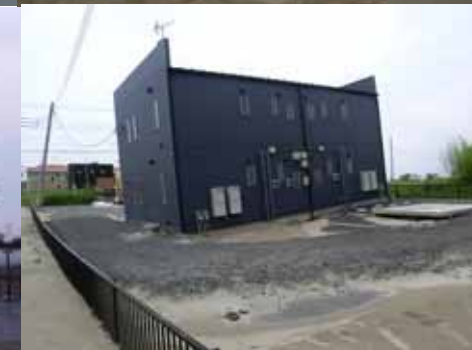
昭和40～60年にGL-10mまで建材用に砂利採取して埋戻し  
砂利採取跡地での液状化被害(神栖市深芝)

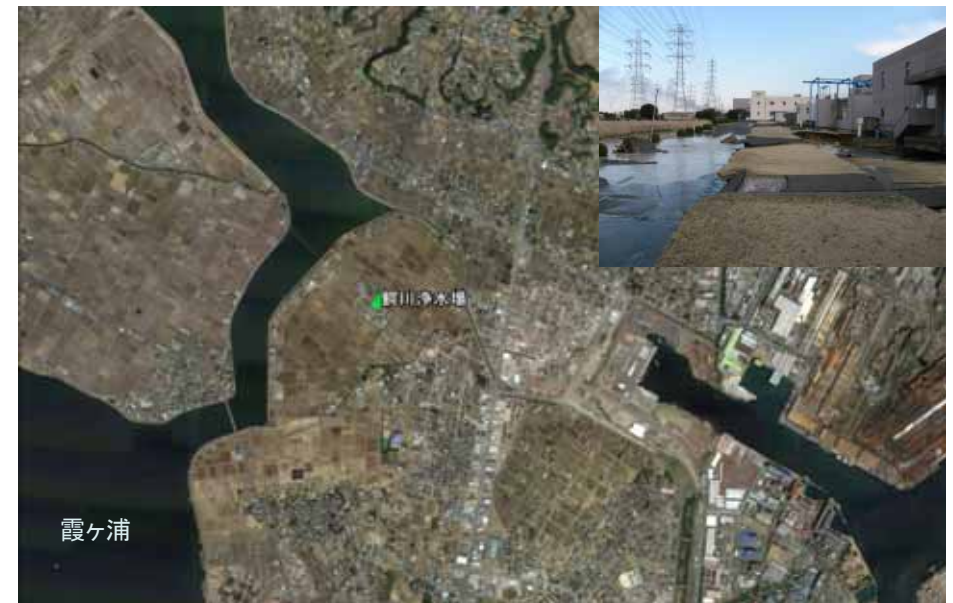
## 壊滅的被害を受けた茨城県鱒川浄水場

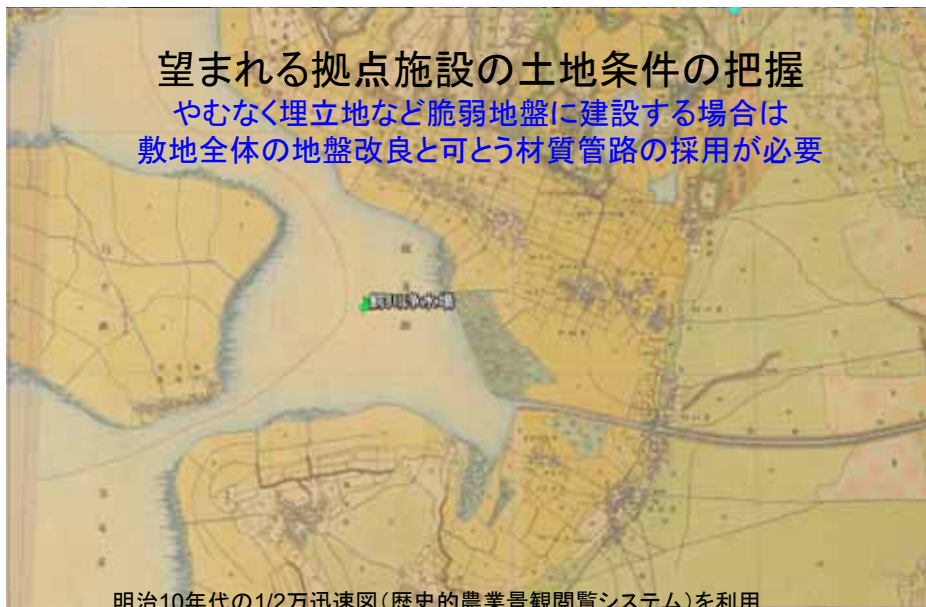
# 鰐川浄水場は、元は湖

望まれる拠点施設の土地条件の把握

やむなく埋立地など脆弱地盤に建設する場合は  
敷地全体の地盤改良と可とう材質管路の採用が必要
