## 自然災害で被害を受けた 水管橋の再利用 について教えてください

#### 1. 台風により流出した水管橋

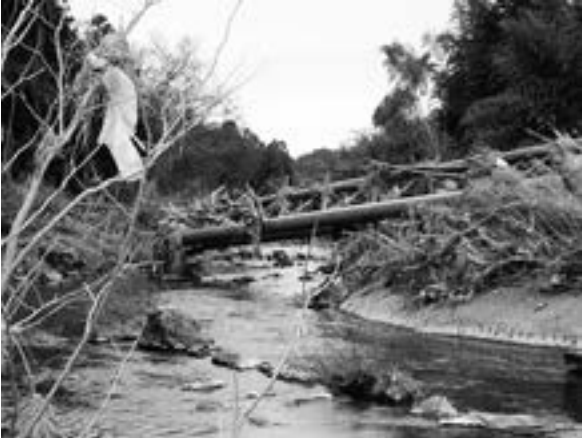
写真1 被災状況

被災した水管橋は、河川の中にあり、下流側に約190m流され、全体の3分の1程度しか目視できず、さらに流木などに覆われ不安定な状況でした。

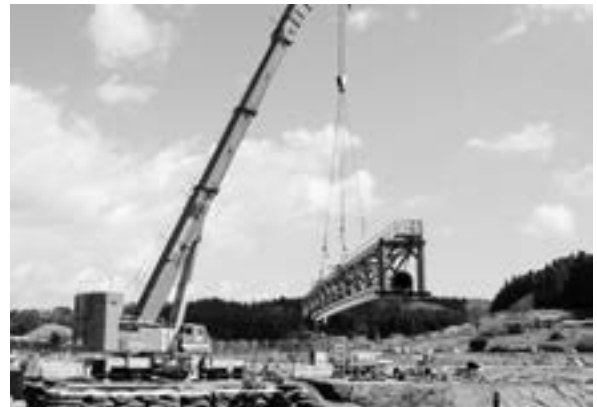
写真3 架設状況

その後、損傷部の凹みを部分切断し、曲げ加工を施した鋼板を損傷部にはめ込み、内外面溶接で部分補修を行いました。架設は引き上げと同じ550tオールテレーンクレーンを使用し、光波などの測量器を用いて精度よく設置しました。
