JWRC 水道ホットニュース	(財)水道技術研究センター 〒105-0001 東京都港区虎ノ門2-8-1 虎ノ門電気ビル2F TEL 03-3597-0214, FAX 03-3597-0215 E-mail jwrchot@jwrc-net.or.jp URL http://www.jwrc-net.or.jp
---	--

米国における送配水管の老朽化等について

そこで、米国環境保護庁が取り組んでいる「老朽化上下水道施設の研究 (Aging Water Infrastructure (AWI) Research)」から、米国における送配水管の老朽化の現状等について、その概要を紹介することとします。

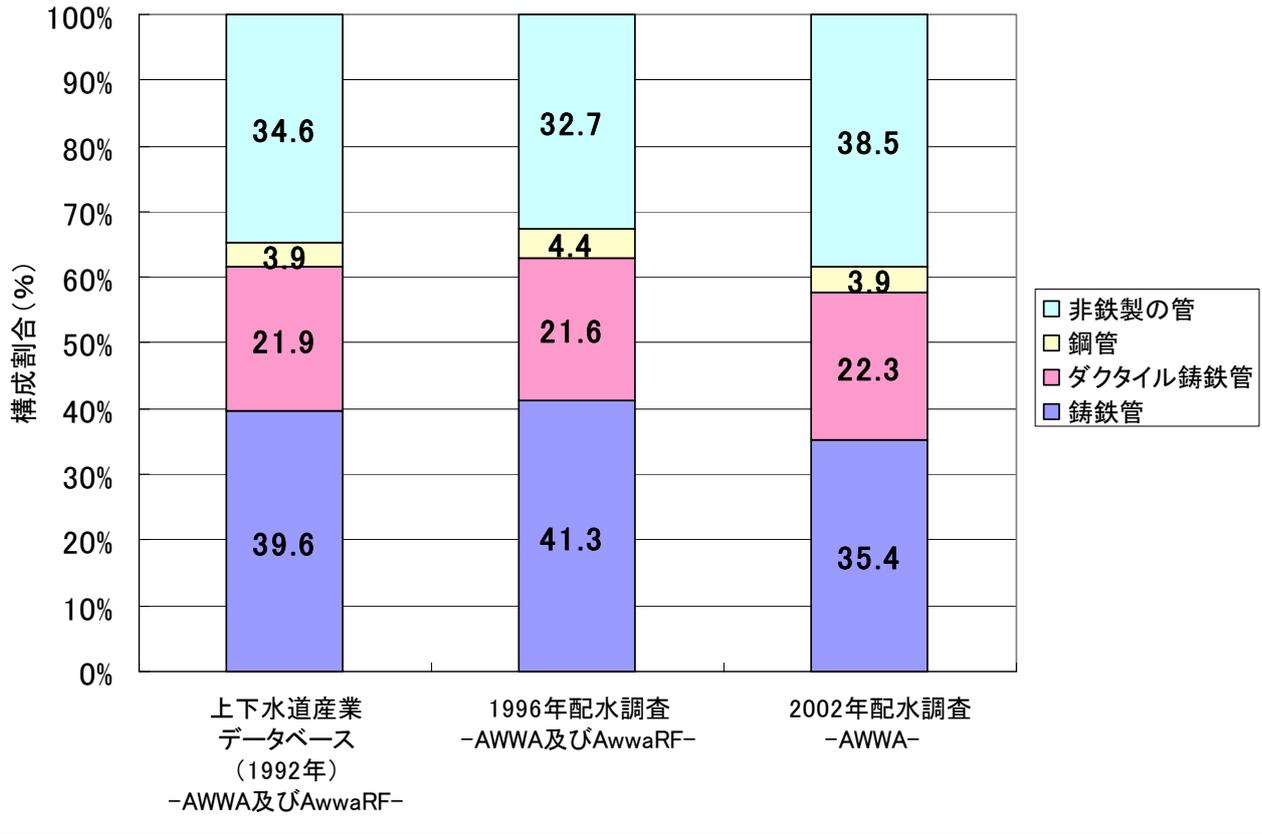
図1 管材質別にみた管路延長

表1は、米国における管材質別にみた送配水管路 (the US water transmission and distribution network) の基礎情報である。

表1及び図1からわかるように、布設管路ネットワークの約3分の2は鉄製の管 (鑄鉄管、ダクタイル鑄鉄管及び鋼管) である。

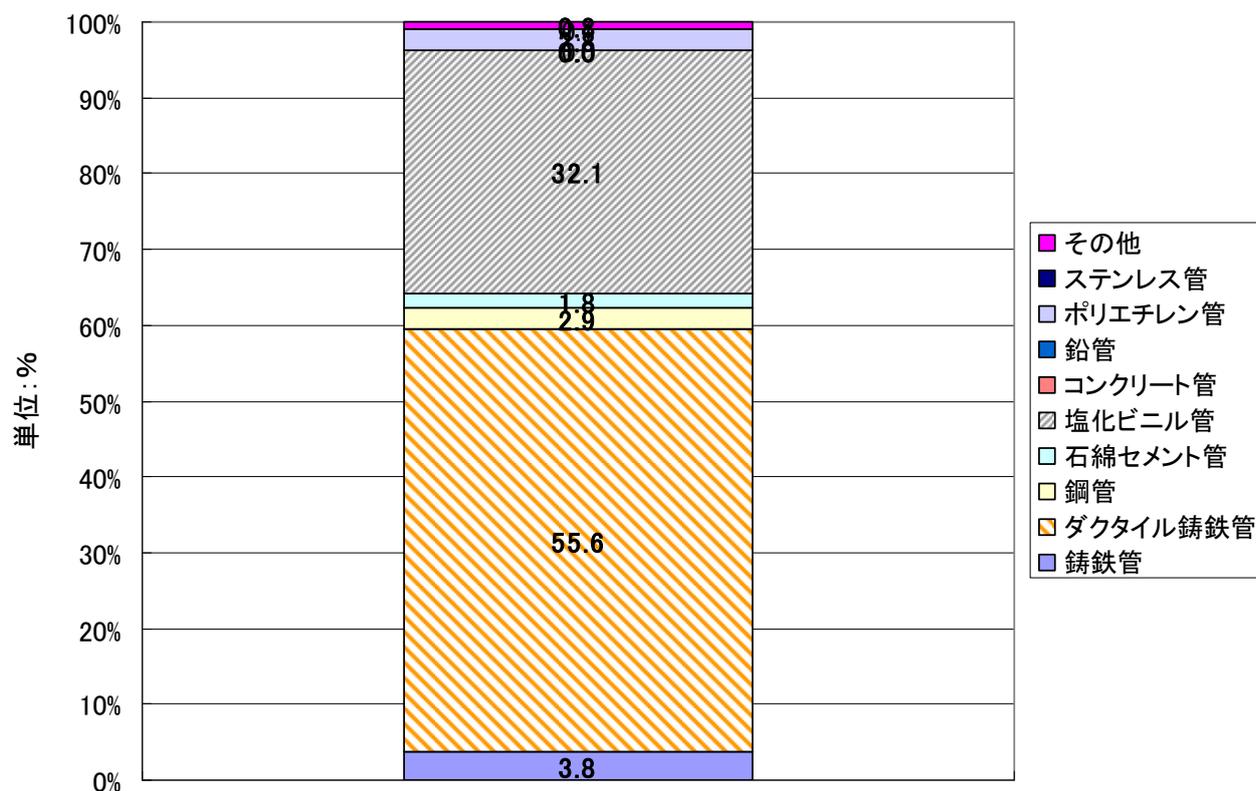
参考1 日本における管材質別にみた管路延長の構成割合(平成19年度)

日本の平成19年度における送配水管路延長に占める鉄製の管 (鑄鉄管、ダクタイル鑄鉄管及び鋼管) の構成割合は62.3%で、米国の構成割合に近い。

ただし、鉄管の内訳をみると、米国では鑄鉄管が多いのに対し、日本ではダクタイル鑄鉄管の割合が多くなっている。

また、石綿セメント管については、米国では約15%を占めているのに対し、日本は1.8%であり、(調査年次は異なるものの) 大きな違いがみられる。

さらに、塩化ビニル管についても、米国が11~15%であるのに対し、日本は32.1%であり、(調査年次は異なるものの) 大きな違いがみられる。

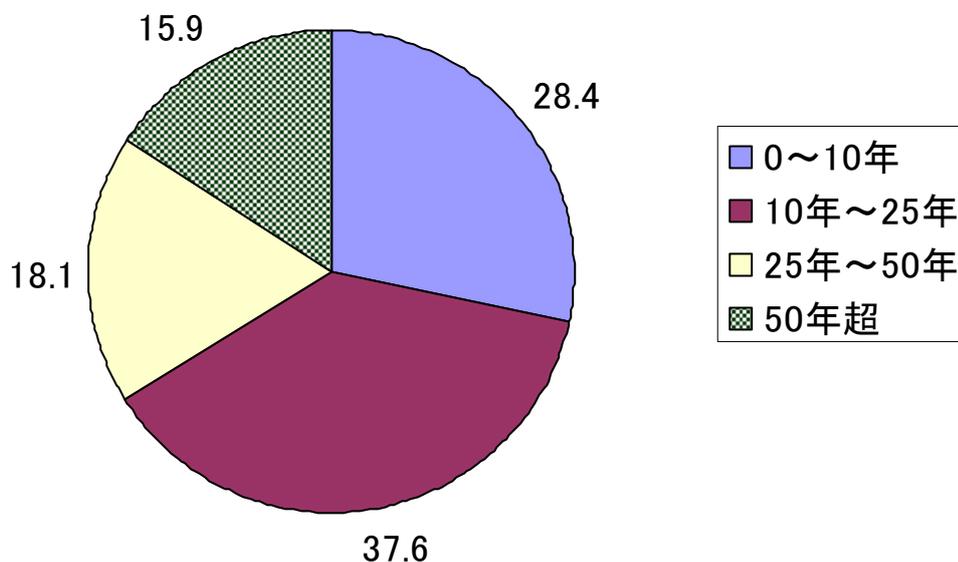
図2 米国における布設後経過年数別にみた管路延長割合 (%)

表2は、米国における送配水管ネットワークの管布設後経過年数と布設延長を示したものである。

表1に示すように、普通鋳鉄管 (grey cast iron pipes) の管路延長は全体の40%を占めており、布設後、少なくとも40年を経過しており、中には100年を越しているものもある。普通鋳鉄管の製造は1970年代に中止されたので、最近30~40年の間に布設された鉄管はダクタイル鋳鉄管である。表2に示すように、送配水管ネットワークの34% (=18.1%+15.9%) は25年以上経過しており、72% (=100%-28.4%) は10年以上経過している。

管路の年数に関する最近の調査データがないことから、現時点(すなわち1992年から17年後)で推計すれば、現在のネットワークの約75%が25年以上経過し、鉄製の管の約半分は50年以上経過しているものと推測される。

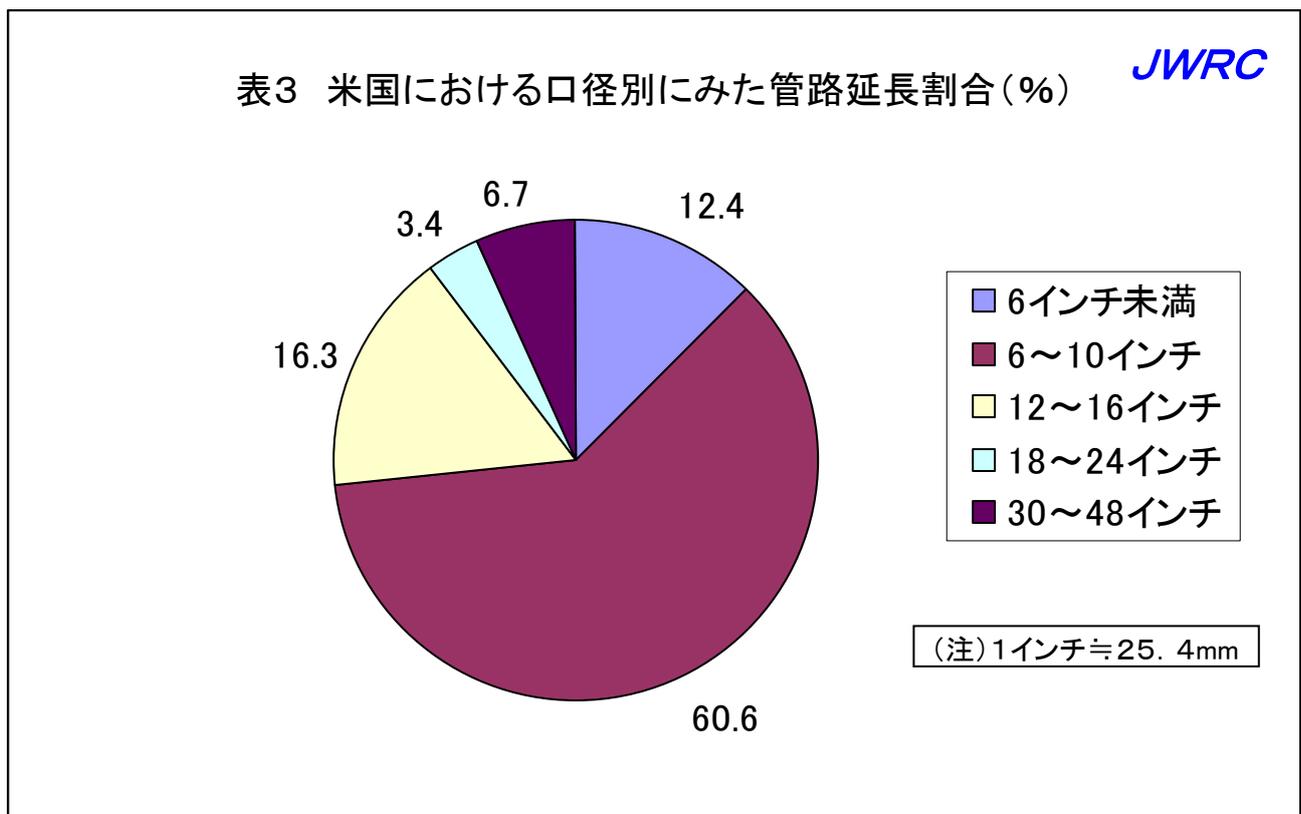
表3及び図3は、米国における送配水管ネットワークの口径別にみた管路延長と構成割合を示したものである。

一般に、送水管は口径が12～96インチ(約300～2,400mm)である。表3から、送配水管ネットワークの70%以上は10インチ以下であることがわかる。

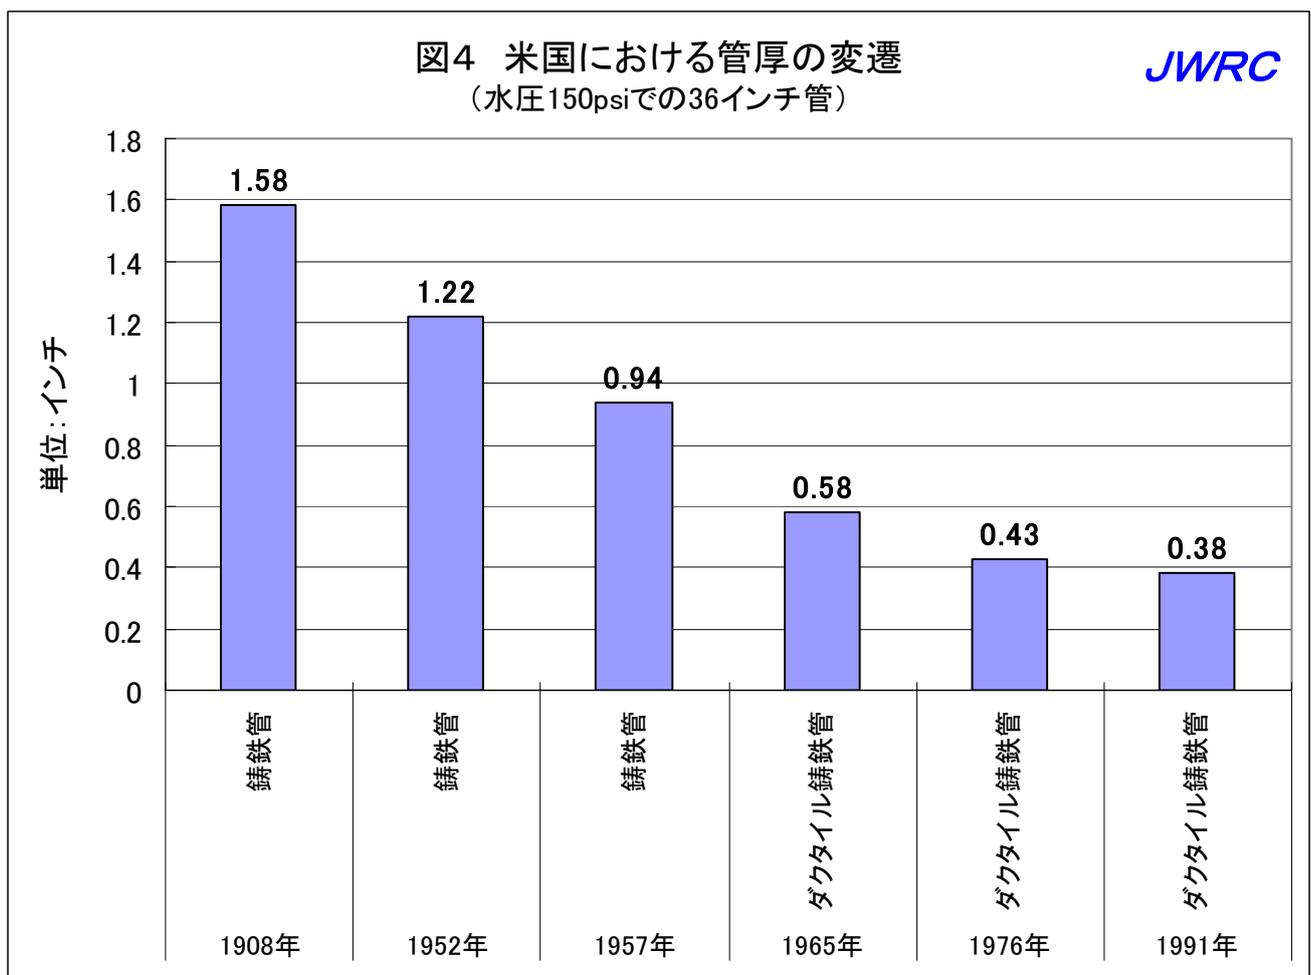
表4及び図4は、米国における管厚の変遷（水圧150psiでの36インチ管の例）を示したものであり、1908年の鑄鉄管（1.58インチ）と比べると、1991年のダクタイル鑄鉄管（0.38インチ）は約4分の1の管厚となっている。

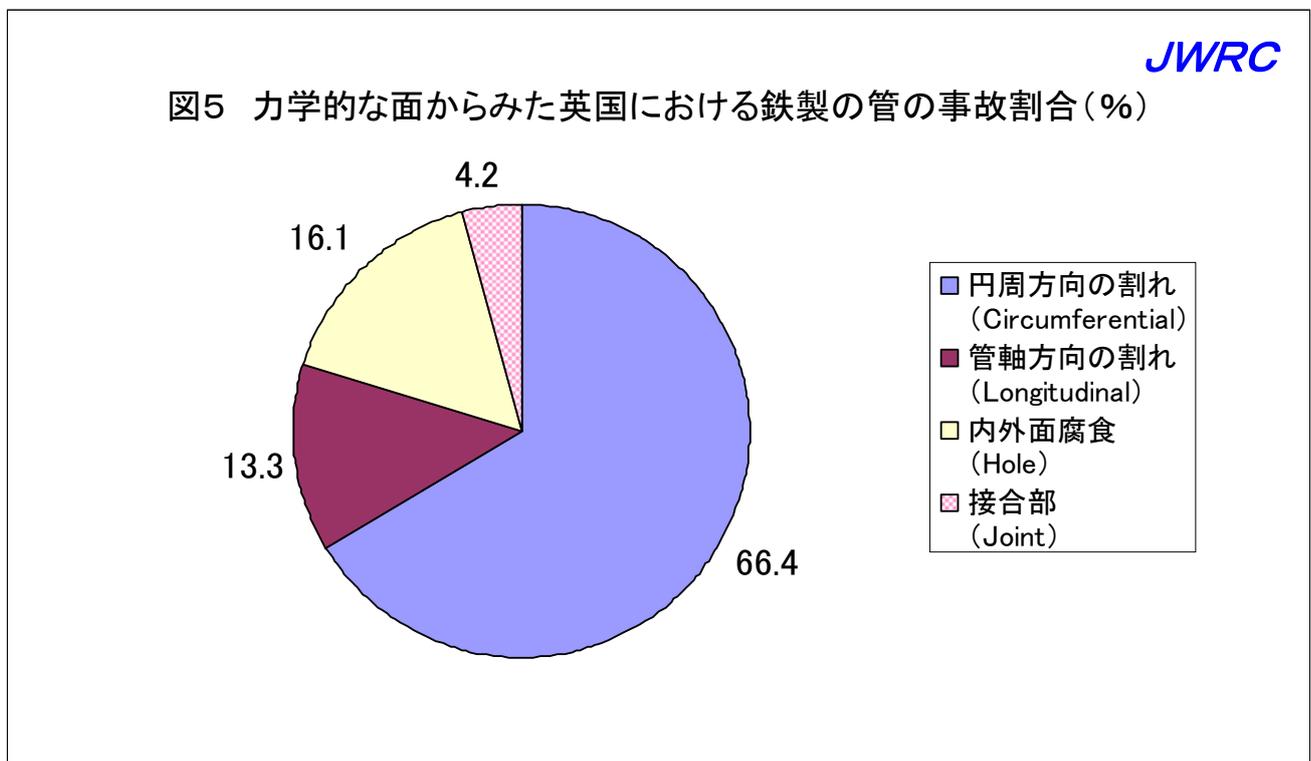
表5及び図5は、英国において、1880～1980年の間に布設された鉄製の管の記録（72,000データ）の調査から、力学的な面からみた英国における鉄製の管の事故割合を示したものである。

「円周方向の割れ（Circumferential）」事故の大部分は、送配水管ネットワークの最大延長を占める口径12インチまでの小口径管に集中している。
