**Q** ウォーターハンマ（水撃）の発生要因と対策について

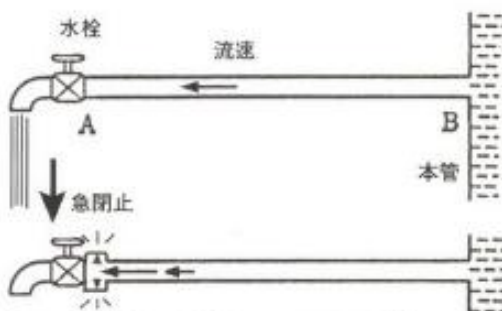
図1 急閉止によるウォーターハンマ発生

例えば、図1のような管路を水が流れている時、急に管端の水栓を閉じると、流れている水の運動エネルギーは急に停止します。このことによって、運動エネルギーは圧カエネルギーに変わるため、水栓の直前Aで高圧が発生し、この高圧の領域が上流の本管口Bに向かって進行します。Bに達すると再びAに向い、Aに達すると今度は負圧となってAB間を往復し、以後これを繰り返します。この時のA部の管内圧力は、図2のようになります。このような現象をウォーターハンマ(水撃)現象と言い、閉止する前の水の流速が速いほど、また閉止する時間が短いほど、高い圧力が発生します。
