# 新技術情報

水道施設の分類	取水施設	貯水施設	導水施設	浄水施設	○ 送配水施設	計装設備
	その他 ( )					
技術区分	○ 点検			○ 維持(運転、巡視、監視、保守、診断等)		
	修繕(補修、補強を含む)			○ 保全(長寿命化、予防保全等)		
	その他 ( )					
キーワード	ドローン、水管橋、高解像度画像、点検、調査

**新技術名称** 全方向衝突回避センサーを有する高画質撮影可能な小型ドローン技術  
**事業者名** NTTビジネスソリューションズ株式会社

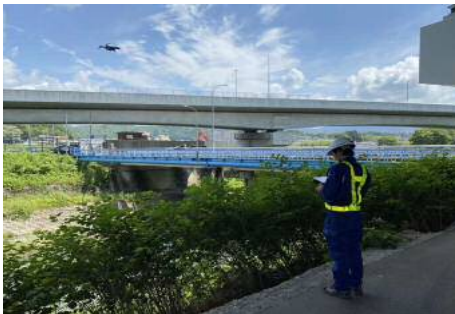
図1 ドローンによる点検風景

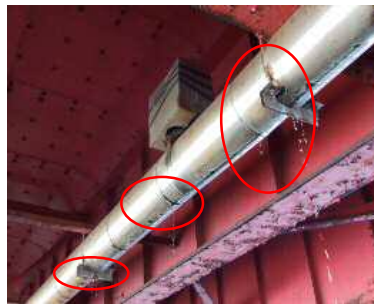
図2 管体からの漏水

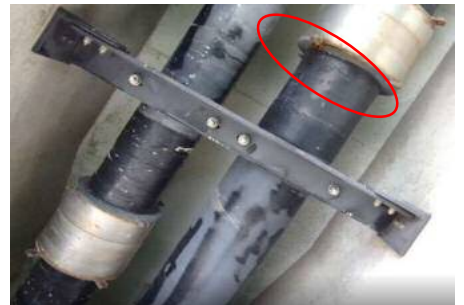
図3 伸縮管カバーの錆
