**新技術名称** 超高感度振動センサーを用いた「漏水検知サービス」  
**事業者名** 株式会社日立製作所

# 新技術情報

(様式10)

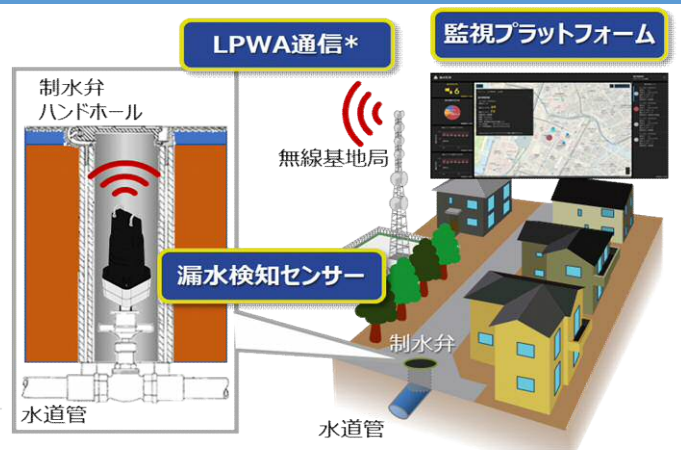
通信機能一体型の漏水検知センサーとクラウド上にある監視プラットフォームによるサービス提供です。漏水検知センサーは独自開発の超高感度振動センサーであり、水道管の制水弁に設置したセンサーが漏水点から伝搬してきた振動を計測します。計測したデータをセンサー内に実装した独自アルゴリズムにて解析し、スコアリングします。そのスコアをセンサーから監視プラットフォームに伝送し、監視画面上に表示します。監視画面上ではセンサーの位置情報とともに漏水の疑い有無を可視化することで、遠隔で管路の状態を常設監視(定期的に計測・通信)します。熟練者による定期的な巡回点検が主となっている漏水調査業務の作業効率化が期待でき、漏水エリアの早期発見・管路補修をサポートします。

センサーで振動データを測定し、1日1回、漏水疑いの有無を判定します。漏水疑い有の場合は判定当日にクラウドシステムへ結果が送信され、漏水疑い無しの場合は定期送信日にクラウドシステムへ結果が纏めて送信される仕様です。

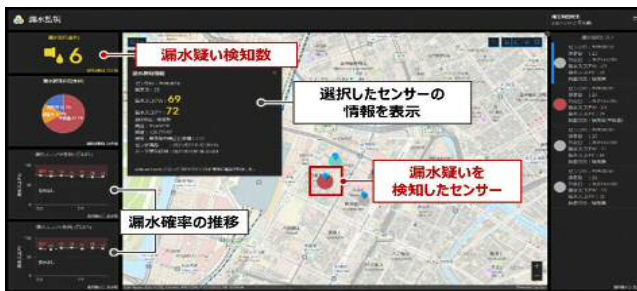
漏水検知センサー

監視画面のイメージ
